Expediente: 194/2023

AP-262-2023 a AP-271-2023
AP-271-2023
CAF

SOLICITUD DE APEO DE ARBOLADO VIARIO (AP-271-23) PARTE 2ª

1. **FECHA:** 18 de julio de 2023
2. **SITUACIÓN:** Calle Esperanza de la Trinidad
3. **Distrito:** San Pablo – Santa Justa.
4. **ESPECIE:** *Platanus hispanica*.

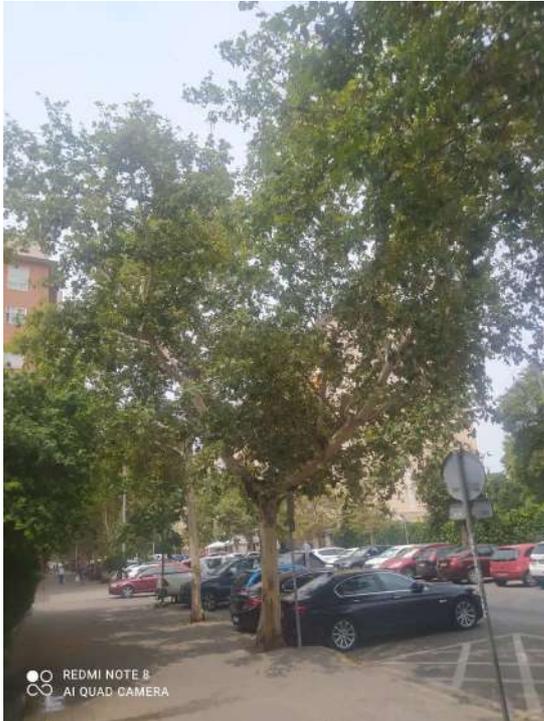
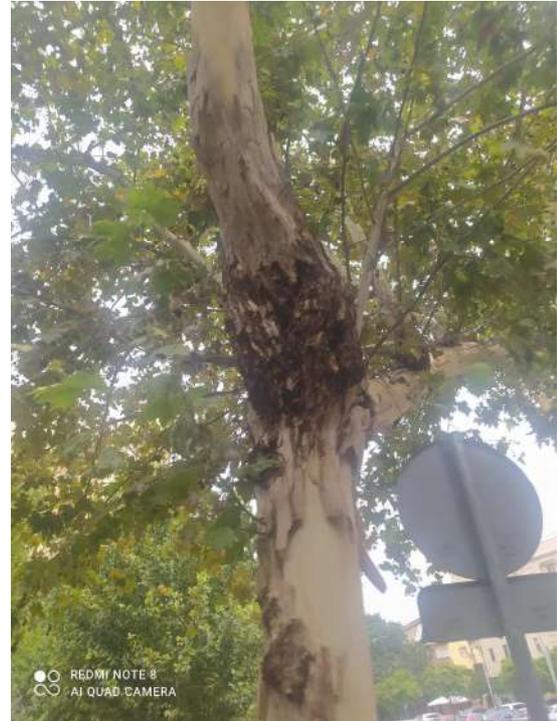
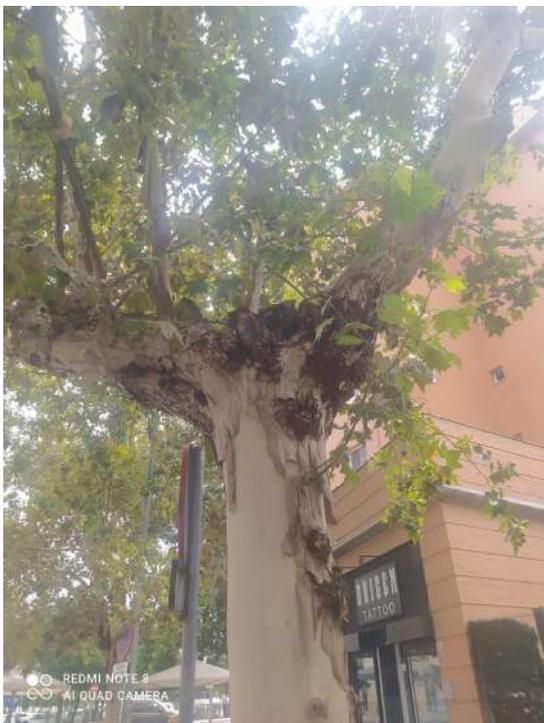
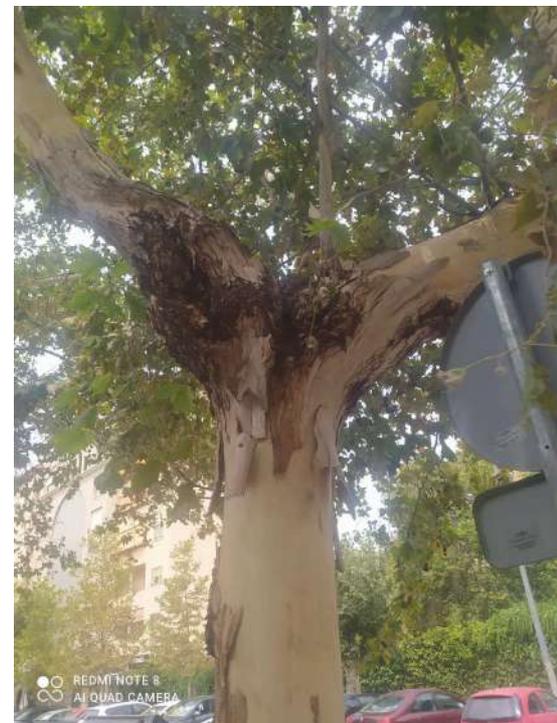
12. FOTOGRAFÍAS:

5. **P.C. (c.m):** 97
6. **ALTURA (m):** 10
7. **ALCORQUE (m):** 1 x 1
8. **LATITUD DE ACERADO(m):** 4
9. **LESIONES GRAVES:**
 - Ejemplar antiguamente terciado. En los puntos donde se practicaron los cortes de reducción, se observa termiteros asociados a pudriciones activas con alto grado de degradación.

- Angulaciones en ejes primarios que generan puntos estructuralmente vulnerables a la hora de disipar cargas de vientos, de moderados a intensos, durante un episodio de meteorología adversa.

- Excesivamente refaldado a lo largo del tiempo, generando estructuras con efecto palanca significativo asociado, generando sobrecargas mecánicas en las zonas de anclaje. Incidiendo negativamente en horquillas afectadas por termiteros y procesos degradativos.

- Cavidades en tronco y ejes primarios con abertura al exterior y asociadas previsiblemente a los procesos activos de degradación ya señalados.
 - Multitud de estructuras juveniles y vigorosas de origen epicórmico ancladas sobre ejes con tejidos significativamente deteriorados que probablemente hayan sufrido una pérdida intensa de capacidad de soporte mecánico.

- El estado fisiológico, asociado al vigor, se encuentra bajo parámetros normales en sus estructuras juveniles surgidas tras las podas drásticas realizadas en el pasado. Debido a las pudriciones generadas a raíz de estas actuaciones, y al hecho constatado de presentar actividad fúngica activa en dicho puntos, la probabilidad de fallo de estas nuevas reiteraciones se considera alta en el momento en el que sean sometidas a cargas dinámicas por encima de la media o las propias cargas estáticas que generará el crecimiento de las estructuras con el paso del tiempo.

- La propuesta de tala se encuadra en una gestión de renovación de toda la unidad de gestión, escalonadamente en 3-4 años. Los ejemplares a renovar ahora son aquellos que presentan defectos más graves, tienen mayor probabilidad de fallo y/o presentan menor vida útil o se le estima menor capacidad de generar beneficios ecosistémicos.
- Este ejemplar en concreto, ya ha sufrido diversos colapsos de diferentes estructuras a lo largo de los últimos años. Generados por los defectos estructurales descritos con anterioridad.
