Expediente: 210/2023

*“Visto el informe del Servicio Técnico de Parques y Jardines, sobre la necesidad de eliminación de un ejemplar de Acer negundo con ID nº 2407, situado en el CEIP Arrayanes, pertenecientes al distrito Este – Alcosa– Torreblanca, en virtud de lo acordado por el Excmo. Ayuntamiento Pleno en sesión celebrada el día 15 de diciembre de 2005 y por las facultades conferidas a esta Área por Acuerdo de la Junta de Gobierno de 19 de junio de 2023, **VENGO EN RESOLVER: ÚNICO.-** Autorizar el apeo de un ejemplar de Acer negundo con ID nº 2407, situado en el CEIP Arrayanes, pertenecientes al distrito Este – Alcosa– Torreblanca (AP- 197-2023). De acuerdo con el informe del Servicio Técnico: **MOTIVO DEL APEO:** Riesgo no tolerable. Se solicita se solicite autorización para proceder al apeo de un ejemplar de Acer negundo con ID 2406, situado en el CEIP Arrayanes, pertenecientes al distrito Este – Alcosa – Torreblanca. Según la inspección visual realizada por los inspectores de riesgo, se constata que el ejemplar presenta una serie de defectos estructurales que comprometen severamente su estabilidad general. Los cuáles generan un nivel de riesgo ELEVADO, asociado al árbol. Po

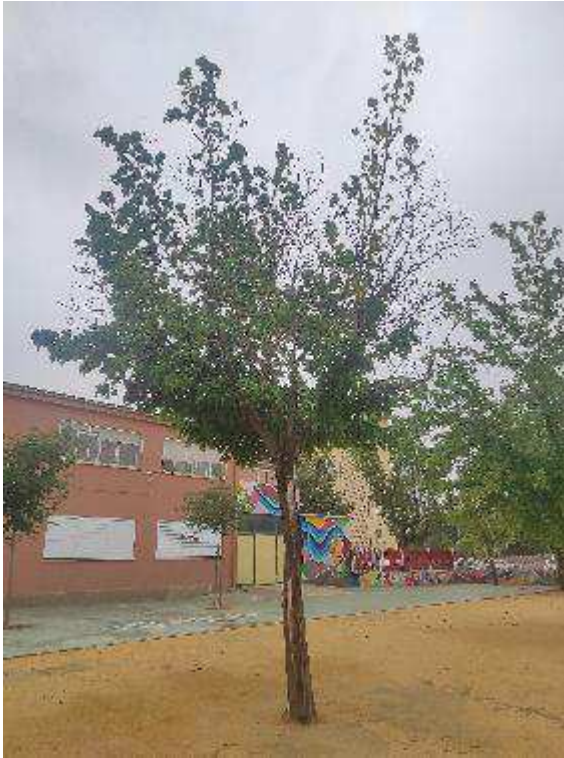
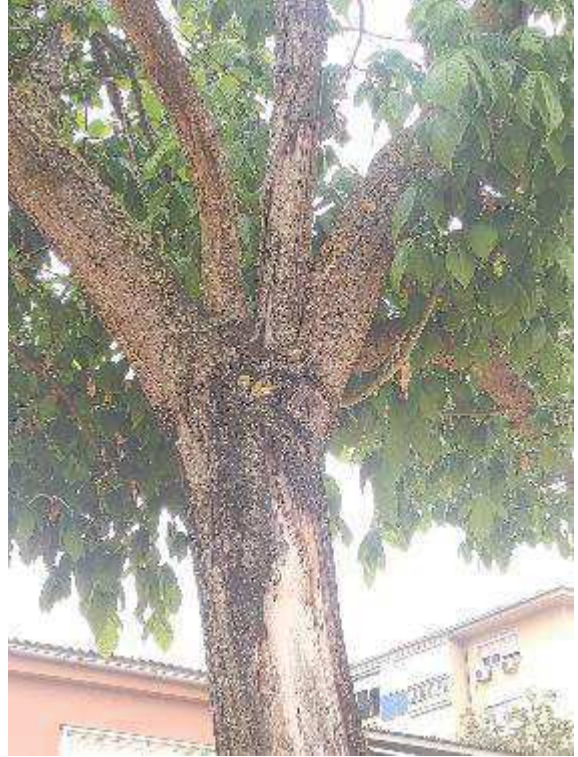
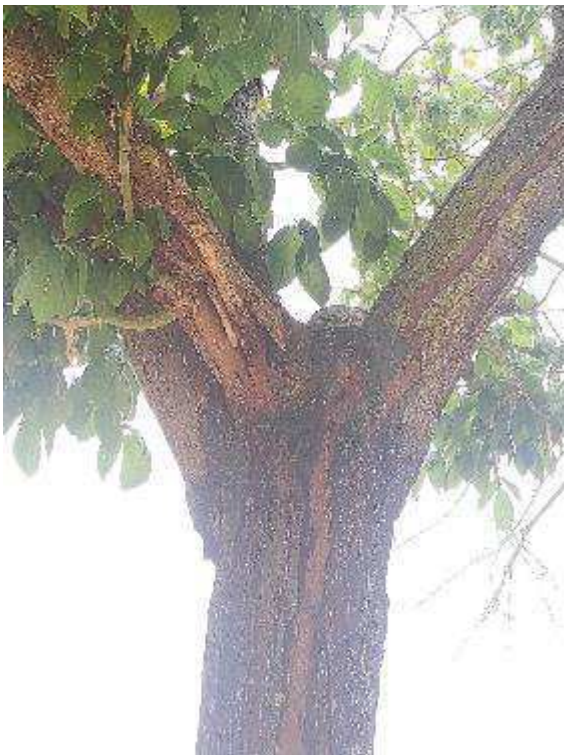
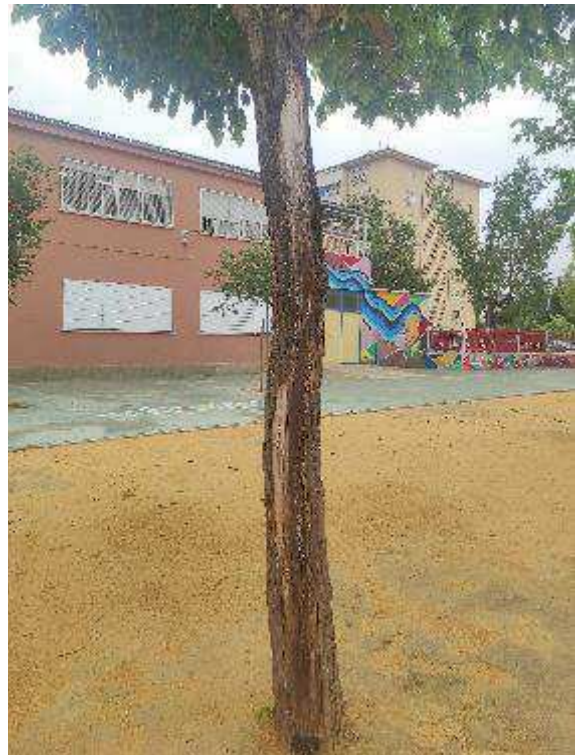
12. FOTOGRAFÍAS:

1. **FECHA:** 7 de junio de 2023
2. **SITUACIÓN:** CEIP Arrayanes.
3. **DISTRITO:** Este – Alcosa – Torreblanca.
4. **ESPECIE:** *Acer negundo*.
5. **P.C. (cm):** 60
6. **ALTURA (m):** 6
7. **ALCORQUE (m):** En explanada de albero.
8. **LATITUD DE ACERADO (m):** Zona de patio de recreo de educación infantil.
9. **LESIONES GRAVES:**
 - Pudrición avanzada recorriendo longitudinalmente el tronco. Se observa una alta degradación de los tejidos internos, con pérdida cambial en aproximadamente un 50% del perímetro de toda la franja afectada.
 - Grietas recorriendo tronco y ejes. En copa, descortezamientos.
 - Degradación en cruz primaria afectando a anclajes insertos en ella.
 - Restos de carpóforos antiguos. Aparentemente del género *Inonotus spp.*

- El estado fisiológico, asociado al vigor, en medio-bajo, aunque está dentro de los parámetros habituales de la especie. Hecho que puede tener un efecto contraproducente para la estabilidad estructural. Esta se ve especialmente comprometida, pues a la estructura no se le estima capacidad de soporte para sostener una copa con crecimientos juveniles y vigorosos.

- Existen numerosos antecedentes de colapsos en ejemplares de esta especie, afectados por procesos fúngicos, que han fallado sin necesidad de darse episodios de meteorología adversa. Sino por el propio grado de degradación de los tejidos.
- Existen además, antecedentes de fallo en este propio ejemplar, y en otros adyacentes de la misma especie y similares defectos.

Notas, explicaciones, descripciones: Ejemplar con pudrición avanzada en tronco y parte aérea. Degradación avanzada con pérdida del 50 % de pared residual en el perímetro de zona basal. Se detectan restos de carpóforos, aparentemente, del género *Inonotus spp*. Dichos defectos comprometen seriamente la estabilidad estructural del ejemplar. Dichos defectos comprometen definitivamente la estabilidad estructural del ejemplar.

Propuestas y/o consejos Se propone su apeo y reposición, puesto que no existen alternativas para permitir la viabilidad del ejemplar dentro de unos rangos razonablemente tolerables de riesgo asociado a él.
