AP-287-2023
MALD

FICHA DE APEO DE ARBOLADO VIARIO (AP 287/23) PARTE 2ª

MOTIVO DEL APEO: Árbol muerto

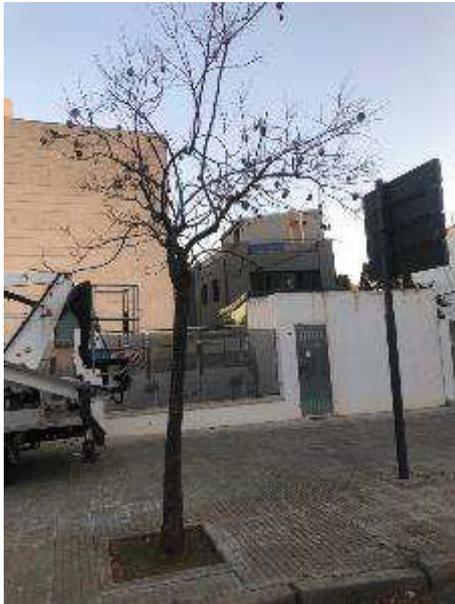
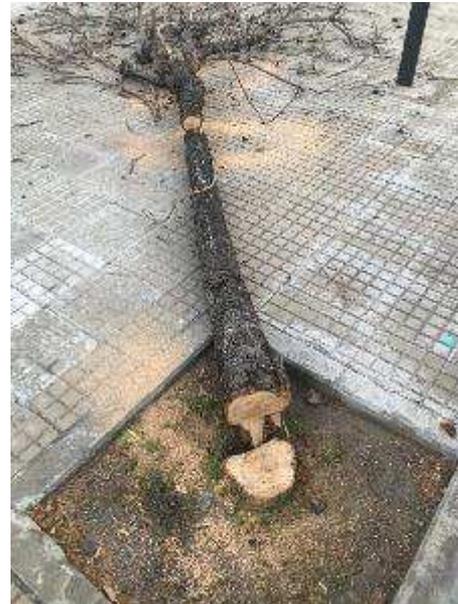
9. **FOTOGRAFÍAS:**

6. **LESIONES GRAVES:** 100% madera muerta en descomposición. Nulas expectativas de recuperación a causa de la necrosis de la mayoría de los tejidos funcionales, lo que ha supuesto su decaimiento fisiológico irreversible y un deterioro estructural irreparable, habiéndose registrado el agravamiento progresivo de su estado biomecánico. Tras la muerte del ejemplar, existe una alta probabilidad de rotura de partes y/o vuelco del árbol completo debido al consiguiente debilitamiento mecánico y degradación de los tejidos disfuncionales.

7. **ESTADO GENERAL:** Árbol joven, con porte alterado desde vivero induciendo la codominancia de varios ejes en la cruz principal. 100% ramas secas.
8. **OBSERVACIONES:** No se aprecian daños mecánicos ni fitopatologías que hayan podido causar la muerte de este árbol. Aparentemente el motivo de su regresión fisiológica terminal ha sido la incapacidad de consolidación del ejemplar en esta ubicación, muy hostil para el arbolado plantado, debido a la total exposición a la radiación solar, incrementada por el albedo de la superficie pavimentada reflectante que rodea al alcorque, y a la elevada temperatura y niveles de contaminación atmosférica derivados del tráfico rodado, que es de alta frecuencia y densidad en esta calzada. Otros condicionantes abióticos en este caso, habituales en el entorno urbano, son la excesiva compactación del suelo y las obras periódicas para canalizaciones de servicios subterráneos, arreglos de acerados y reasfaltados de calzada dentro del área de afección del sistema radicular. Es probable además que el árbol presentara un cepellón insuficiente y dañado en el momento de la plantación, puesto que es en los últimos años cuando se está filtrando con mayor exigencia la calidad de la planta procedente de vivero, tanto a nivel aéreo como subterráneo, para incrementar la perspectiva de éxito y las expectativas de futuro de las plantaciones.
