FICHA DE COMUNICADO DE APEO DE ARBOLADO VIARIO (AP 472/23) PARTE 2ª

MOTIVO DEL APEO: Daños estructurales tras Borrasca Bernard

1. **FECHA:** 18/12/23
2. **SITUACIÓN:** Avenida Padre García Tejero **DISTRITO:** Bellavista – La Palmera
3. **ESPECIE:** *Robinia pseudoacacia* **Nº ID:** 399

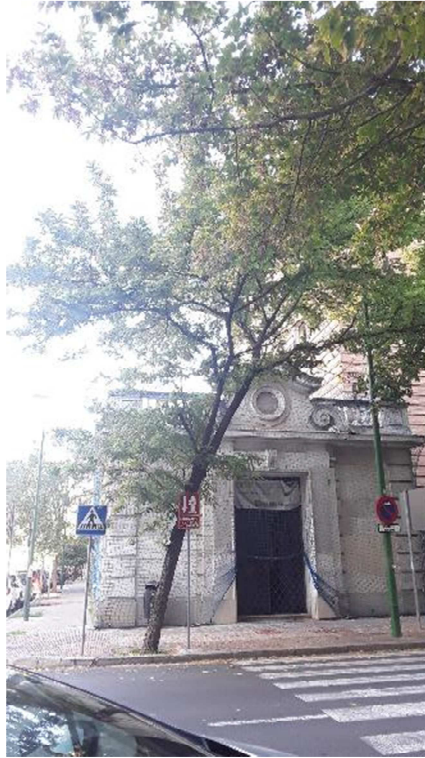
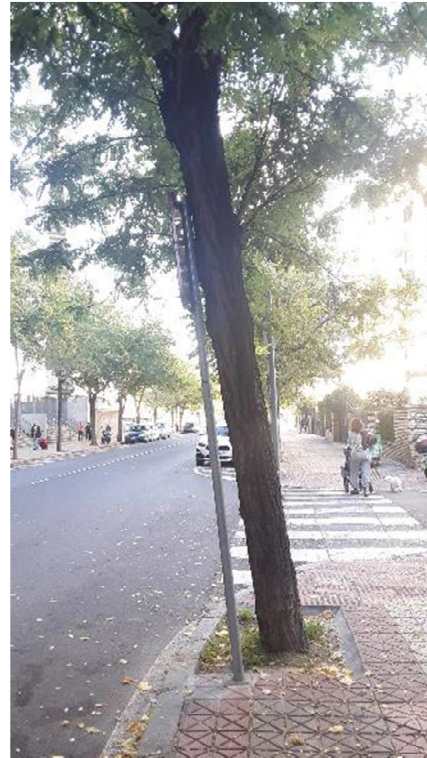
9. FOTOGRAFÍAS:

6. **LESIONES GRAVES:** Daños graves e irreversibles, de trascendencia estructural, tras borrasca Bernard (22/10/2023). Fallo primario del anclaje radicular, registrándose inclinación activa, con incremento de 1° sobre la medición con inclinómetro de la inspección rutinaria anterior (20° en el momento del apeo). Se observan otros indicios de movimiento reciente del ejemplar, que implican el aumento del riesgo de fallo hasta un rango intolerable. Levantamiento del pavimento en la zona de tracción de la inclinación y apoyo del árbol en la señal viaria adyacente, provocando el ladeo de la misma.

7. **ESTADO GENERAL:** Árbol maduro, sin afecciones foliares significativas. Obras urbanísticas en 2022, en el entorno directo del ejemplar, para canalizaciones de servicios subterráneos que han podido dañar el anclaje radicular.

8. **OBSERVACIONES:** El fallo primario del anclaje y, con ello, la inestabilidad del árbol se produce el pasado 22 de octubre, jornada durante la que se registraron cientos de incidencias en toda la ciudad asociadas a la Borrasca Bernard, con rachas de viento que superaron los 100km/h (rango 11 en la Escala Beaufort de velocidad del viento), considerándose este evento como fenómeno meteorológico extraordinario por la excepcionalidad de las condiciones atmosféricas sufridas. Durante este temporal, se produjeron numerosos fallos de copa (roturas de ramas) y de árboles completos (vuelcos) en la unidad de gestión. En este caso, aunque no se ha producido el colapso definitivo del árbol, la pérdida de integridad del anclaje supone un incremento intolerable del riesgo, por la alta probabilidad de vuelco sobre paso de peatones, acerado y calzada.
