**Expediente: 17/2023**

**"ÚNICO.-** Autorizar el apeo de un ejemplar de *Fraxinus americana* con ID nº 5, situado en la Plaza del Duque (AP-7-2023). De acuerdo con el informe del Servicio Técnico: **MOTIVO DEL APEO:** Renovación de arbolado. Se solicita autorización para proceder al apeo de un ejemplar de Fresno Americano (*Fraxinus americana*) situado en la Plaza del Duque. Se trata de un árbol desvitalizado, ligeramente inclinado, de una alineación mixta de fresno americano y almez situada en el borde exterior del sur de la Plaza del Duque, junto a la calzada. El entorno es muy agresivo y estresante para los árboles, con muchas interferencias y alta ocupación del espacio circundante: elevado tránsito de peatones y tráfico rodado, e instalación de un mercadillo y otras infraestructuras. El árbol está ubicado en un alcorque sobre pavimento recientemente - julio del 2022- reparado y ampliado, aunque desde 2016 y hasta el 2019 estuvo totalmente cegado con adoquines de granito y una capa de cemento, lo que asegura un estrangulamiento de la base del tronco/cuello del árbol y una posible pudrición radicular por anoxia. El árbol lleva en un proceso de decaimiento desde al menos hace 4

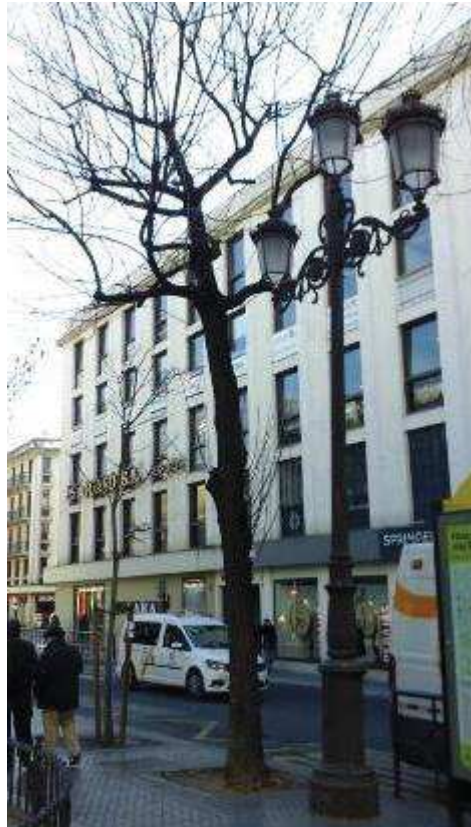
Vista general. Árbol desvitalizado con problemas de adecuación al espacio en un entorno muy exigente: interferencias con farola, intenso tráfico rodado y de peatones.

Se recomienda su apeo, ya que se constata que ha llegado al fin de su vida útil o se encuentra muy debilitado, no existiendo posibilidad de implementar mejoras para que vuelva a aportar los servicios ecosistémicos que serían esperables.

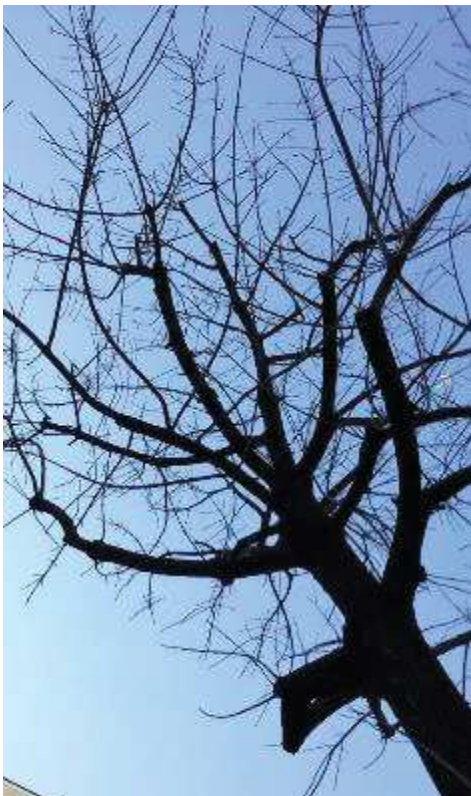
A lo largo del tronco se aprecian heridas por poda de refaldeo con principio de pudrición y respuesta débil. El árbol lleva en un proceso de decaimiento desde al menos hace 4 años con muy mala vegetación, como se constata en los informes anuales de inspección del arbolado, con copa rala, ramas secas y brotaciones débiles, ya sea por problemas edafológicos derivados de la pésima calidad del suelo y/o la impermeabilización del alcorque, la contaminación y las podas de adaptación al espacio -de gálbo y apantallamientos-.

Copa rala, desestructurada y desequilibrada por malas condiciones edafoclimáticas y podas de adaptación al entorno. Baja cobertura.

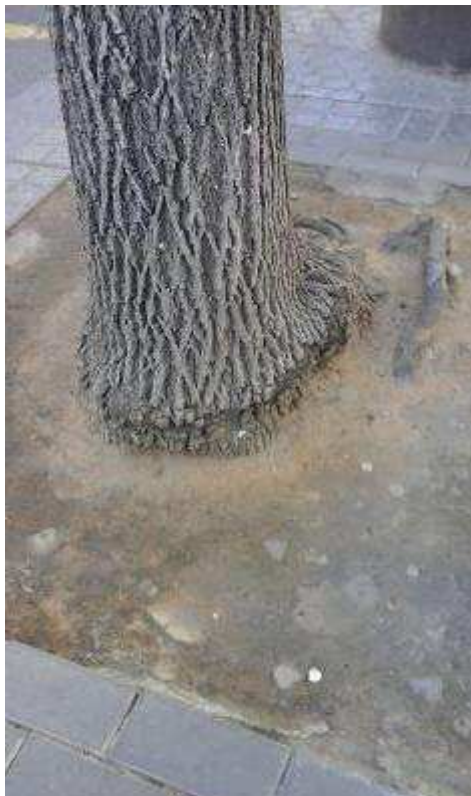
El árbol está ubicado en un alcorque sobre pavimento recientemente -julio del 2022- reparado y ampliado, aunque desde 2016 y hasta el 2019 estuvo totalmente cegado con adoquines de granito y una capa de cemento, habiéndose desarrollado un "miriñaque" que superaba el pavimento, lo que asegura un estrangulamiento de la base del tronco/cuello del árbol y una posible pudrición radicular por anoxia. Actualmente se observa raíces superficiales dañadas.

Tras la evaluación visual y posterior categorización del nivel de riesgo según la metodología TRAQ, el posible fallo por rotura radicular (caída rotacional), se clasifica en la actualidad como de RIESGO MODERADO para peatones.

Estrangulamiento del cuello/base del tronco por adoquinamiento del alcorque. Miriñaque y migración de raíces. Posible pudrición de cuello.

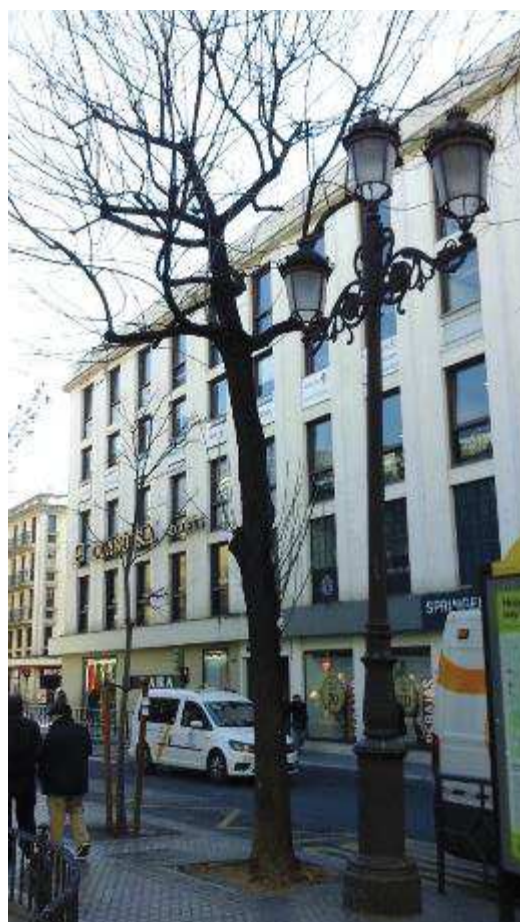
Captura 2. Enero 2023: Vista general. Intenso uso del espacio circundante.

Se trata de un árbol desvitalizado perteneciente a una alineación mixta de fresno americano y almez situada en el borde exterior de la Plaza del Duque, junto a la calzada. El entorno es muy agresivo y estresante para los árboles, con alta ocupación del espacio circundante y muchas interferencias: elevado tránsito de peatones -grandes almacenes cercano- y tráfico rodado – autobuses, furgones...-, e instalación de un mercadillo y otras infraestructuras -iluminación y canalizaciones subterráneas-.

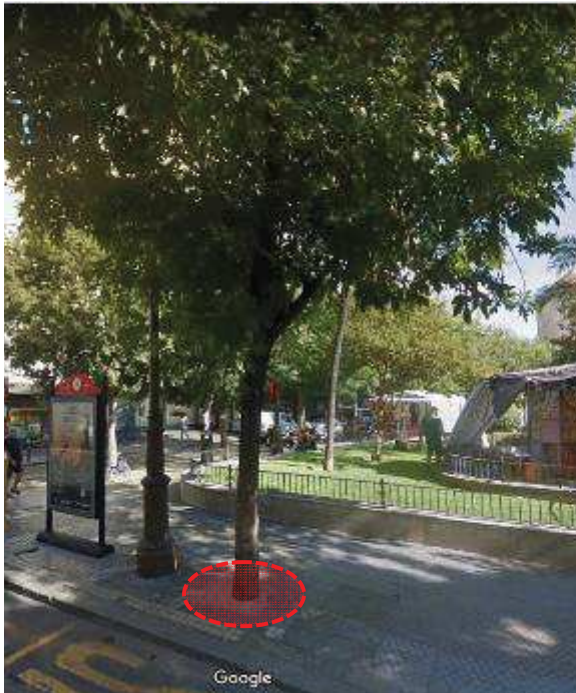
El fresno americano en cuestión está ubicado en un alcorque que se fue reduciendo con adoquines de granito y una capa de cemento a partir del año 2012 y desde al menos agosto del 2016 aparece totalmente cegado, hasta que algún momento del año 2019 se libera.

Cualquier impedimento al crecimiento secundario de un árbol termina por dañar al cambium que termina por volverse no funcional. Si el daño afecta al 100% de la circunferencia, se produce el “anillamiento” del tronco, rama... dificultándose la comunicación entre las diferentes partes del árbol y por lo tanto el transporte de agua, sales minerales, nutrientes y hormonas. En este caso, la falta de nutrientes unida a la falta de oxígeno producida por la impermeabilización del alcorque, podría estar provocando la muerte del sistema radicular que se constata con un decaimiento generalizado del árbol, tal y como ha venido observando en los últimos años.

*Captura 4. Reducción progresiva del alcorque desde 2012, apareciendo totalmente cegado en agosto del 2016, cuando todavía se aprecia una vegetación aparentemente*

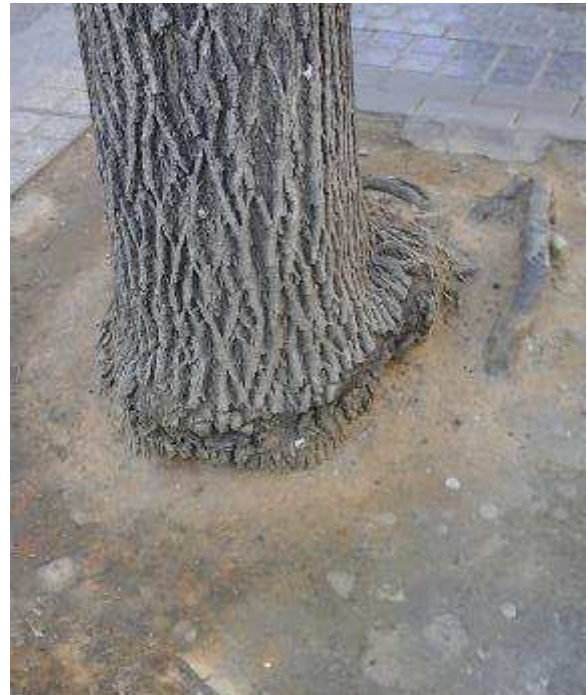
*Foto 3. Enero 2023: alcorque liberado de adoquines de granito y cemento: miriñaque -estrangulamiento y posible anoxia radicular. Migración de raíces.*

El árbol en un intento de sortear el obstáculo, desarrolla en la parte superior donde se acumula los nutrientes un “labio” de crecimiento al que se le denomina “miriñaque”, y además emite nuevas raíces pretendiendo sustituir al sistema radicular que moribundo se pudre y puede provocar a medio plazo un fallo del árbol por caída rotacional.

- el estrangulamiento del cuello a partir del adoquinamiento y cementación del alcorque, provoca daños en el cambium definitivos e irreversibles, existiendo además la posibilidad de pudrición en cuello y base de las raíces maestras.

Se recomienda su apeo e eliminación de la posición ya que se constata que:

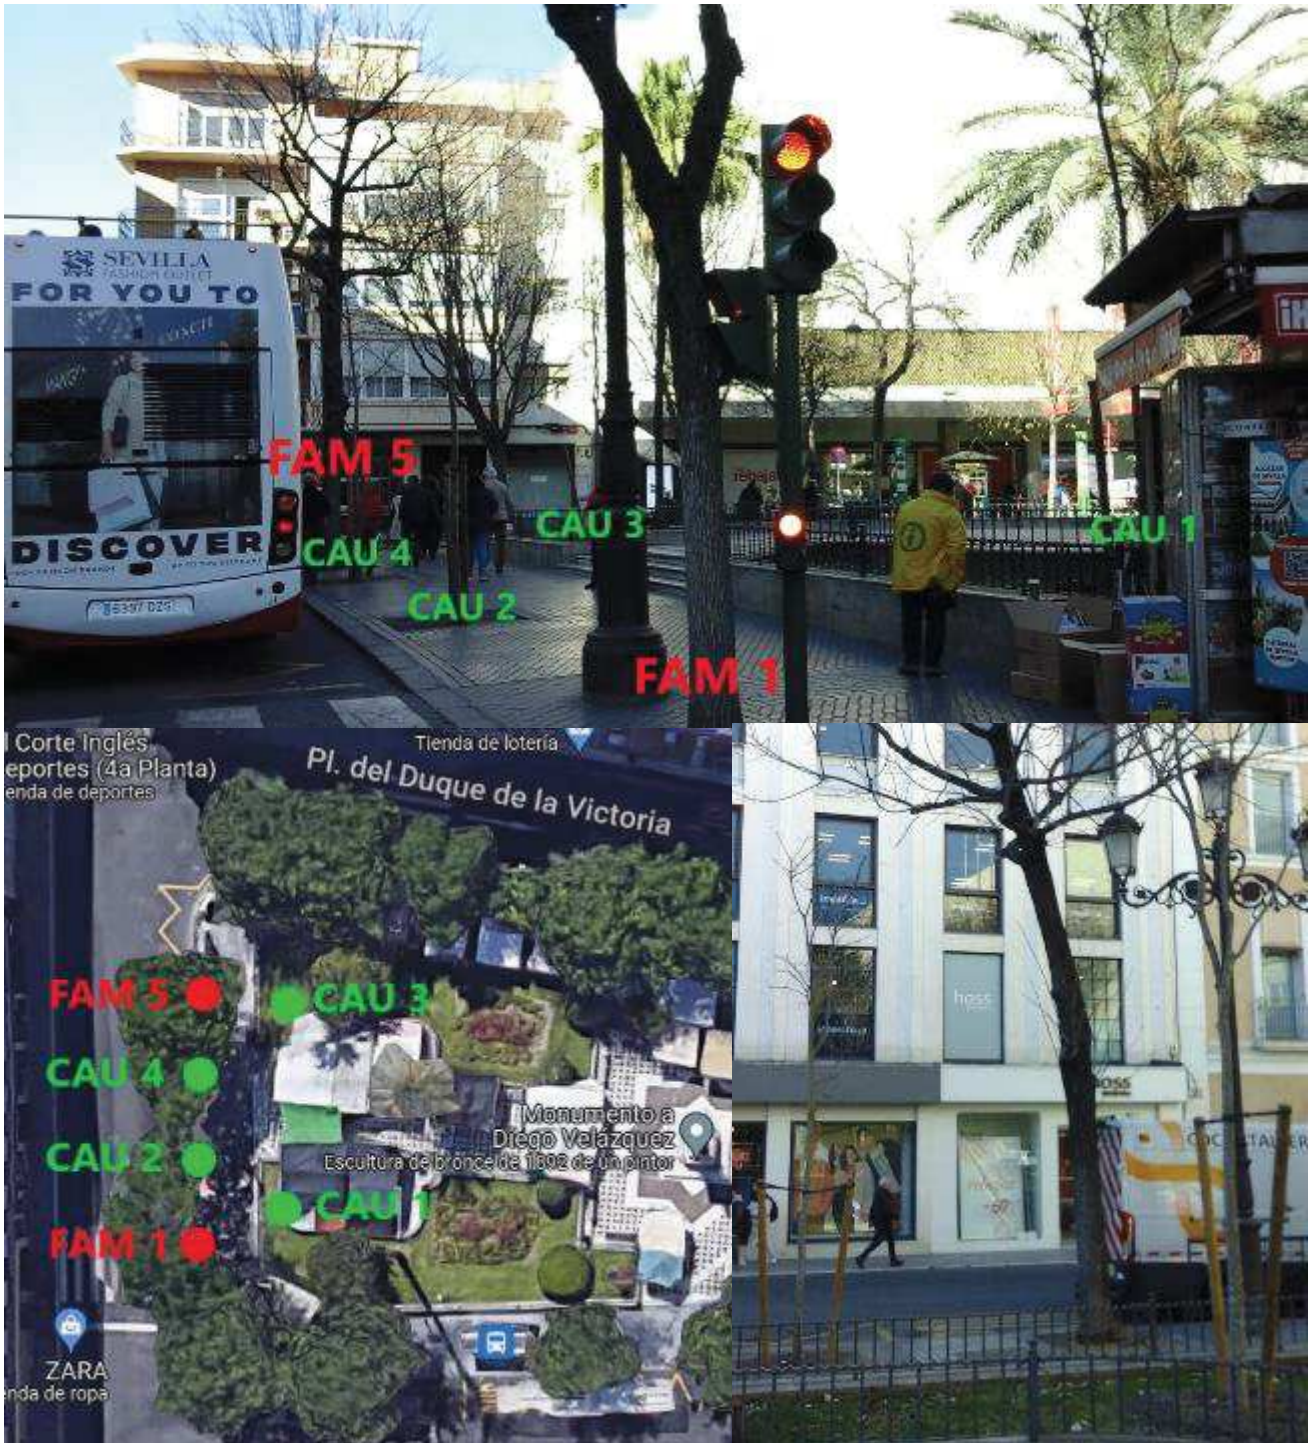
Este ejemplar pertenece a una plantación que se inicia alrededor del 2004 al objeto de renovar otros viejos fresnos americanos existentes en la plaza. Tras constatarse la falta de adaptación de esta especie a este entorno, se decide intercalar almeces en una nueva plantación que empieza sobre el año 2010 y que en el lado sur de la plaza se termina con la eliminación previa de tres ejemplares de fresnos el verano del 2022 y finalmente con la plantación de cuatro ejemplares de almeces en ese mismo otoño, dos de los cuales se sitúan a escasos metros del árbol en estudio.

Captura 5 y 6, y foto 7. Nueva plantación de almeces en el otoño del 2022: CAU 1, 2, 3, y 4, dos en el acerado y otros dos en el parterre superior para evitar exceso de pies, pero manteniendo la cobertura vegetal. CAU 3 y 4 a escasos metros de FAM 5

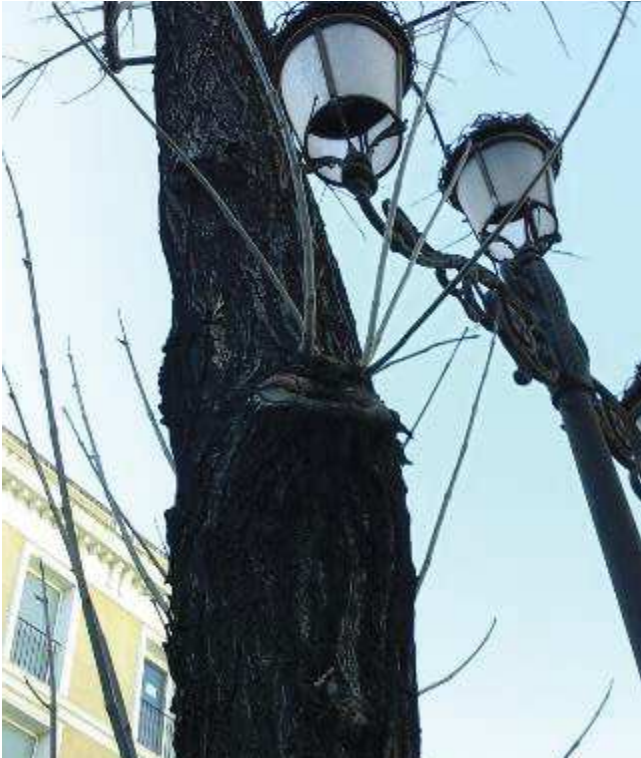
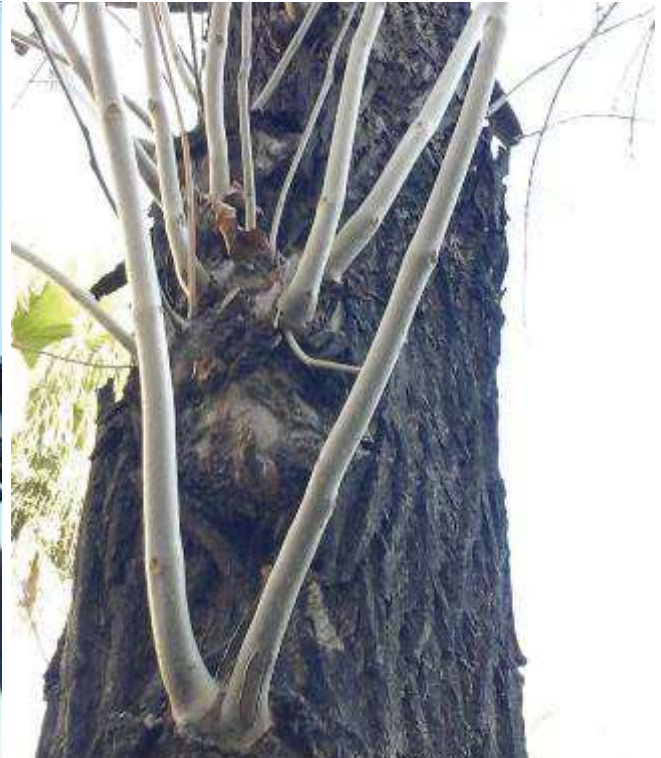
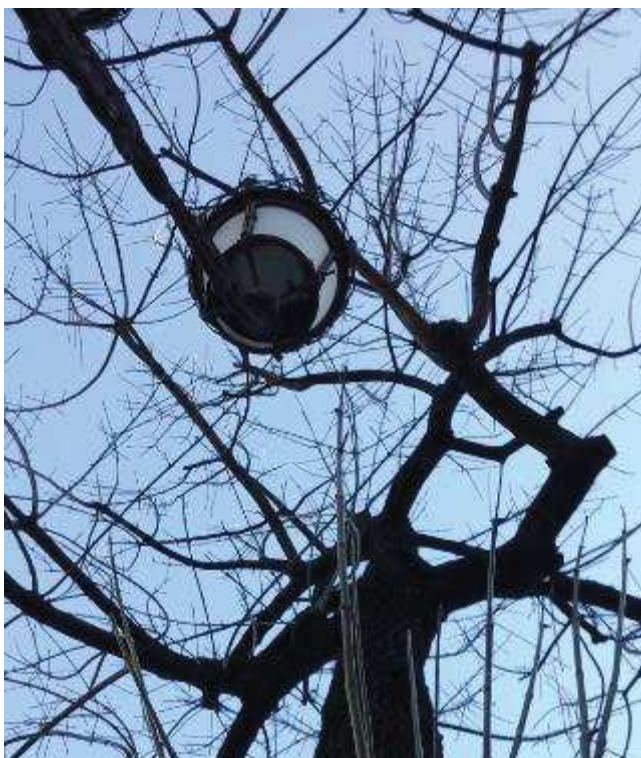
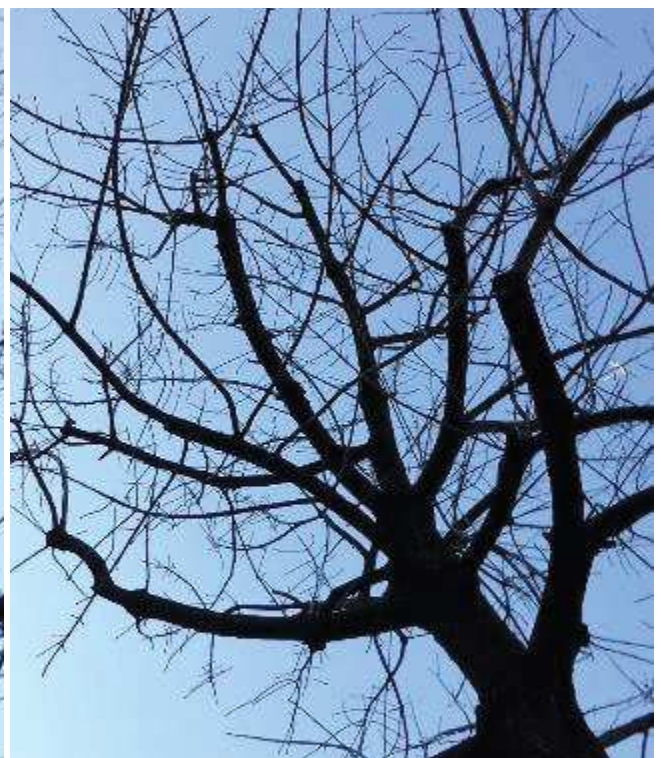
Ya sea por problemas edafológicos derivados de la pésima calidad del suelo, el anillamiento e impermeabilización del alcorque, la contaminación y/o las podas de adaptación al espacio -de gálibo/apantallamientos-, el árbol sufre un proceso de decaimiento desde hace al menos 4 años como ya se ha dicho y se constata en los informes anuales de inspección del arbolado, con copa rala y totalmente desestructurada, ramas secas, brotaciones débiles y heridas con principio de pudrición.

*Foto 5, 9, 10 y 11. Heridas por refaldeo en tronco, brotación de emergencia débil. Interferencia con farola. Copa rala, ramas secas, brotaciones débiles, desestructuración y heridas con principio de pudrición.*

Tras la evaluación visual y posterior categorización del nivel de riesgo según la metodología TRAQ, el posible fallo por caída de bisagra, se clasifica en la actualidad como de RIESGO MODERADO para peatones.

- el individuo se encuentra desvitalizado, tal y como se muestran en general el resto de individuos de la misma especie, no existiendo posibilidad de implementar mejoras razonables para que vegete adecuadamente y aporte los servicios ecosistémicos que serían esperables para su edad.
