AP-12-2023
CAF

"ÚNICO.- Autorizar el apeo de un ejemplar de *Cupressus sempervirens* con ID nº 117.962, situado en la Avenida Pedro Romero (AP-12-2023). De acuerdo con el informe del Servicio Técnico: **MOTIVO DEL APEO:** Riesgo no tolerable. Se solicita autorización para proceder al apeo de un ejemplar de *Cupressus sempervirens* situado en la Avenida Pedro Romero. Se trata de un ejemplar que presenta una serie de defectos estructurales que comprometen severamente su estabilidad general. Los cuáles generan un nivel de riesgo **ELEVADO**, asociado al árbol. Por presentar asociado un nivel de **RIESGO NO TOLERABLE**, y no existir medidas de mitigación que permitan la conservación del ejemplar, como individuo eficiente y estable en su estructura, se solicita su apeo. **ESTADO GENERAL:** El estado fisiológico que se observa aparentemente, corresponde a una vitalidad y una vigorosidad dentro de los rangos habituales para la especie. Lo cual puede ser un factor de riesgo respecto a un posible vuelco/rotura de cuello por la pérdida de capacidad de anclaje que se le estima. **OBSERVACIONES:** Se observa una tendencia clara en copa de corregir la verticalidad, pero se estima que la inesta

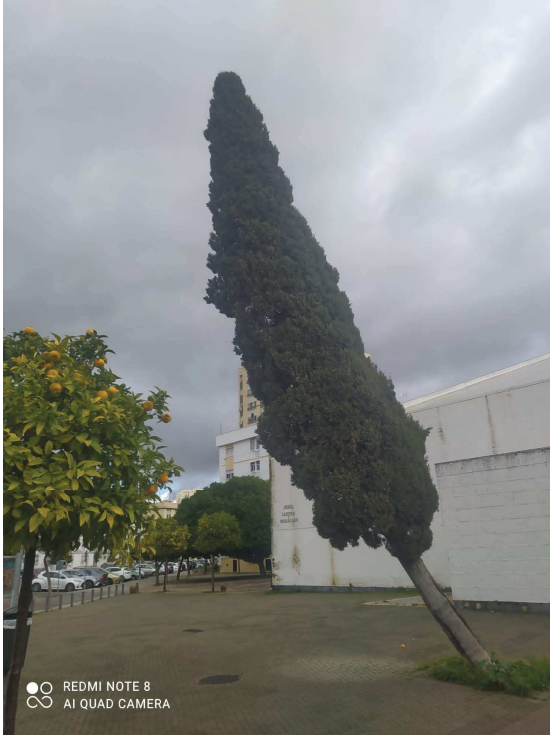
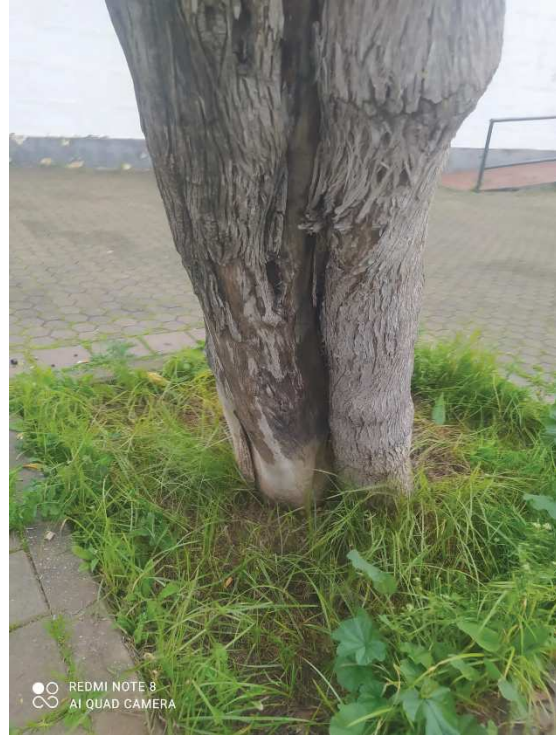
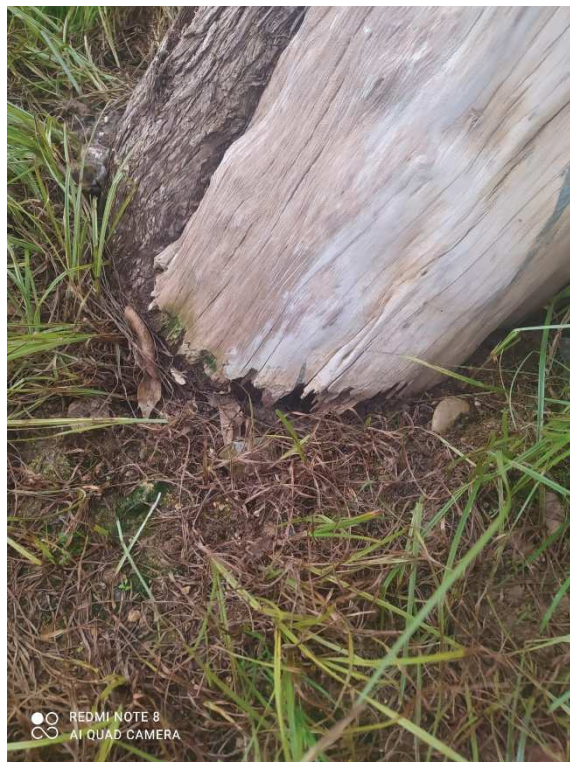
12. FOTOGRAFÍAS:

5. **P.C. (c.m.):** 101
6. **ALTURA (m):** 11
7. **ALCORQUE (m):** 1,2 x 1,2
8. **LATITUD DE ACERADO (m):** Zona peatonal.
9. **LESIONES GRAVES:**
 - Inclinación de 35º respecto a la vertical. En el último año la inclinación ha aumentado ≈5º.

- Afección fúngica que asciende por el tronco, generando la muerte cambial en más del 50% de su perímetro. Probablemente la degradación tuviese su comienzo a nivel radicular.

- Se detecta una cavidad significativa justo debajo del cuello, lo que indica a pensar que la pérdida de anclaje es severa.
10. **ESTADO GENERAL:**
 - El estado fisiológico que se observa aparentemente, corresponde a una vitalidad y una vigorosidad dentro de los rangos habituales para la especie. Lo cual puede ser un factor de riesgo respecto a un posible vuelco/rotura de cuello por la pérdida de capacidad de anclaje que se le estima.

11. **OBSERVACIONES:**
 - Se observa una tendencia clara en copa de corregir la verticalidad, pero se estima que la inestabilidad estructural sea probablemente mayor a la capacidad del ejemplar de consolidar el defecto.

MOTIVO: RIESGO NO TOLERABLE

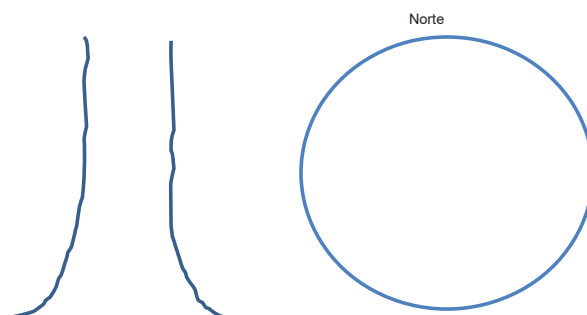
Notas, explicaciones, descripciones: Tras la última inspección, el ejemplar ha aumentado su inclinación en 5° llegando a alcanzar los 35° de inclinación respecto a su vertical. Presenta acostillamientos en tronco dividiéndolo en dos mitades. Una de ellas se compone de tejido muerto en su totalidad. Presenta cavidad con pudrición en cuello que asciende desde el sistema radicular. Donde se detecta cavidad significativa, que permite concluir la pérdida severa de anclaje que ha tenido lugar.

Propuestas y/o consejos Se solicita su apeo por nivel de RIESGO NO TOLERABLE. No existiendo alternativas para mitigarlo, y a la vez favorecer la consolidación de los defectos.
