Expediente 9/2023

AP-225-2023
CAF

FICHA DE APEO DE ARBOLADO VIARIO (225/23) PARTE 2ª

MOTIVO DEL APEO: Riesgo no tolerable

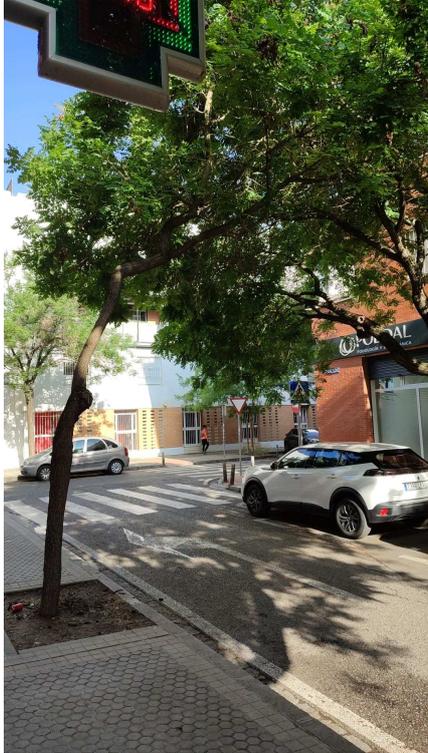
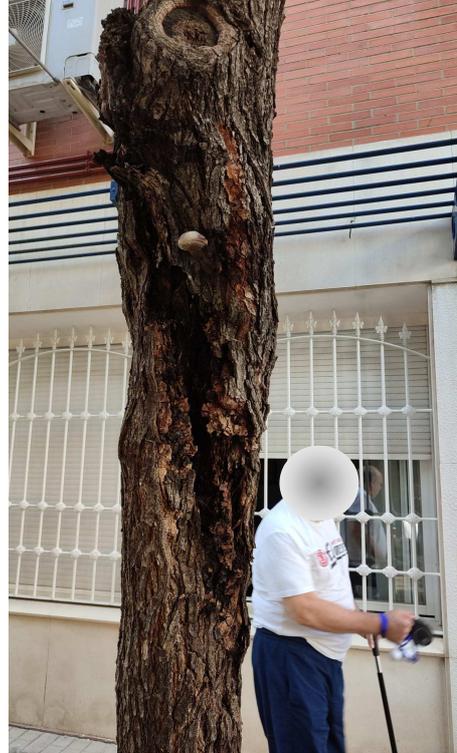
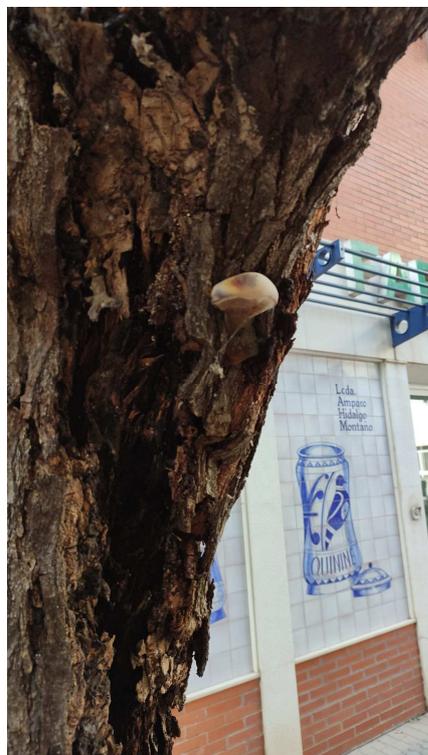
9. FOTOGRAFÍAS:

6. **LESIONES GRAVES:** Pudrición avanzada de la madera en todo el fuste. Descomposición de tejidos visible en la herida derivada de la fractura de un antiguo eje codominante al remanente, al nivel de la cruz principal original, actualmente sobreelevada. Termiteros en los tejidos disfuncionales afectados por la pudrición. Antecedentes de fractura de rama, de tipo y calibre análogo al eje remanente que conforma actualmente la totalidad de la copa presente. Numerosos cuerpos fructíferos vigorosos de hongos xilófagos de pudrición del tipo blanca o fibrosa, morfológicamente asimilables al género *Trametes sp.* o afín a él, detectándose también chancros corticales análogos a los provocados por afecciones asignadas al género *Inonotus sp.* Mínima pared residual, insuficiente para garantizar la estabilidad estructural del árbol que presenta actualmente alta probabilidad de fallo a nivel del tronco.

7. **ESTADO GENERAL:** Árbol maduro, grave e irreversiblemente desestructurado por la antigua fractura de al menos un eje principal codominante, quedando la copa muy reducida en cuanto a amplitud y cobertura foliar, y la estructura total excesivamente ahilada (ratio esbeltez de Mattheck >50). Antiguo desmoche de copa con varios niveles de ejecución. Baja vitalidad, registrándose el estancamiento del crecimiento y del engrosamiento del tronco desde 2018.

8. **OBSERVACIONES:** Se procedió a talar, en la misma actuación, este ejemplar y otro pie ubicado en la unidad de gestión anexa (C/Colonia) de la misma especie, coetáneo, con un historial de fallos similar y, también, debilidades mecánicas análogas, alta potencialidad de fractura y viabilidad muy comprometida en cuanto a estado estructural, proyección de desarrollo y aporte ecosistémico (ID986/AP226), para proceder a su reposición conjunta en la próxima campaña de plantación.
