**Expediente 9/2023**

AP-200-2023  
 CAF

## FICHA DE APEO DE ARBOLADO VIARIO (200/23) PARTE 2ª

1. **FECHA:** 29/05/23
2. **SITUACIÓN:** Avenida Eduardo Dato **DISTRITO:** Nervión
3. **ESPECIE:** *Melia azedarach* **Nº ID:** 2804
4. **P.C. (cm):** 135 **ALTURA (m):** 16 **ALCORQUE (m):** Parterre de albero

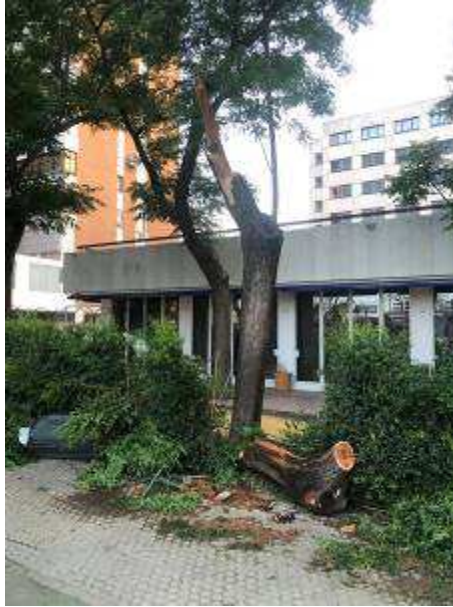
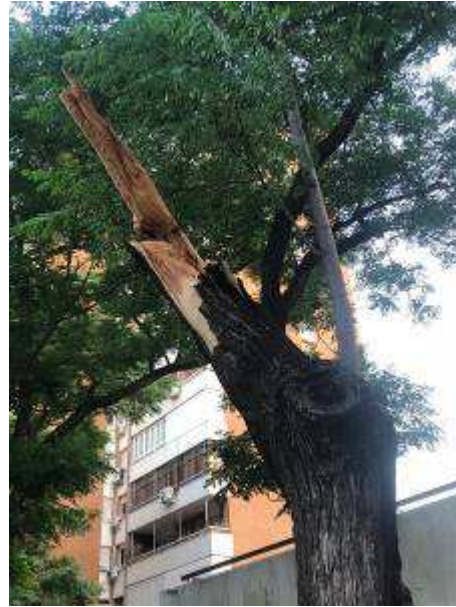
**8. FOTOGRAFÍAS:**

6. **LESIONES GRAVES:** Rotura del único eje remanente en copa, que sostenía el 100% de la cobertura foliar actual. Pudrición parda del duramen en el cimbal caído, en la antigua cruz principal, y a lo largo de todo el tronco, con pared residual de 3-4cm de espesor, habitual en la especie por acción del hongo xilófago afín a *Laetiporus sulphureus*, colonizando la madera central a partir de daños radiculares (cortes de raíces leñosas y sobreenterramiento del cuello provocados por adecuaciones urbanísticas del entorno del árbol: arreglos de acerado, cambios en parterre, canalizaciones subterráneas de servicios, ...) y de la exposición de la masa estática en cortes de poda de más de 10cm (antiguas podas drásticas y eliminación de un eje codominante al fracturado).

7. **ESTADO GENERAL:** Árbol maduro, de entre 50 y 60 años de edad cronológica, que mostraba síntomas de senescencia prematura, habitual en ejemplares coetáneos de esta especie debido a los factores abióticos urbanos actuales, tan restrictivos para el desarrollo del arbolado (compactación del suelo, elevación progresiva de la cota de los pavimentos con sobreenterramiento del arbolado presente, cortes de raíces para canalización de servicios urbanos, operaciones de mantenimiento, reparación y renovación de los mismos,...), por los importantes cambios ocurridos en su entorno durante su periodo de vida (crecimiento exponencial de la ciudad, de las zonas pavimentadas y compactadas, y de la densidad de servicios soterrados), y por las prácticas drásticas de poda que se encontraban vigentes en el pasado (desmoches y terciados sistemáticos de todas las especies, y eliminación de ejes principales desestructurando severamente la arquitectura natural de las copas). Porte severamente desestructurado, de manera que la copa que presentaba antes de la incidencia representaba entorno al 40% del volumen medio previsible de la especie, en esta etapa de desarrollo.

**OBSERVACIONES:** La fractura se produce el pasado 18 de mayo, jornada durante la que se registraron eventos meteorológicos adversos, con rachas de viento de hasta 47km/h y lluvias intensas. En noviembre 2022, se realizaron las últimas obras en el entorno directo del ejemplar, afectando al área crítica de anclaje radicular, convirtiendo el parterre ajardinado de terrizo donde estaba ubicado el árbol, en una superficie compactada de albero para la colocación de la terraza del restaurante anexo (Ejecución Empresa PERSEVERA PRODUCCIONES para Restaurante BARBARITA-OVEJAS NEGRAS). Misma tipología de fallo en otro ejemplar coetáneo de la misma especie, con debilidades mecánicas análogas, también ubicado sobre superficie compactada de albero, pero en diferente unidad de gestión (AP201/ID530).

**MOTIVO DEL APEO:** Inviabile tras incidencia
