Expediente 9/2023

AP-201-2023
CAF

FICHA DE APEO DE ARBOLADO VIARIO (201/23) PARTE 2ª

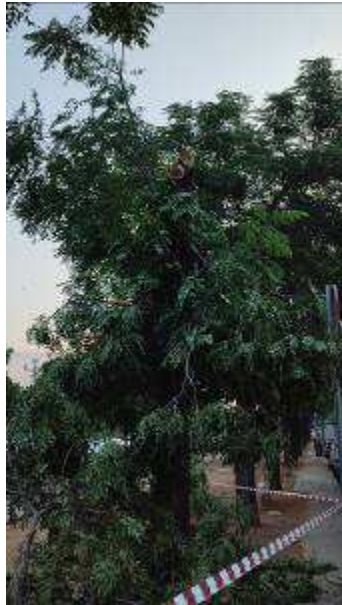
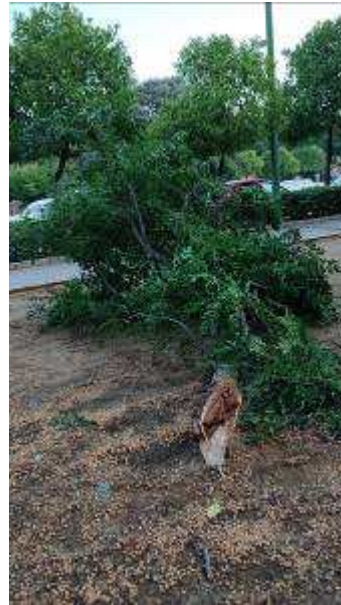
9. FOTOGRAFÍAS:

6. **LESIONES GRAVES:** Rotura del único eje remanente en copa, que sostenía el 80% de la cobertura foliar actual, el resto conformada por brotación epicórmica superficialmente anclada al tronco. Pudrición parda del duramen en el cimbal caído, en la antigua cruz principal, y a lo largo de todo el tronco, con pared residual de 3-4cm de espesor, habitual en la especie por acción del hongo xilófago afín a *Laetiporus sulphureus*, colonizando la madera central a partir de daños radiculares (cortes de raíces leñosas y sobreenterramiento del cuello provocados por adecuaciones urbanísticas del entorno del árbol: arreglos de acerado, cambios en parterre, canalizaciones subterráneas de servicios, ...) y de la exposición de la masa estática en cortes de poda de más de 10cm (antiguas podas drásticas y eliminación de un eje codominante al fracturado).

7. **ESTADO GENERAL:** Árbol maduro, de entorno a 50 años de edad cronológica estimada, que mostraba síntomas de senescencia prematura, habitual en ejemplares coetáneos de esta especie debido a los factores abióticos urbanos actuales, tan restrictivos para el desarrollo del arbolado (compactación del suelo, elevación progresiva de la cota de los pavimentos con sobreenterramiento del arbolado presente, cortes de raíces para canalización de servicios urbanos, operaciones de mantenimiento, reparación y renovación de los mismos,...), por los importantes cambios ocurridos en su entorno durante su periodo de vida (crecimiento exponencial de la ciudad, de las zonas pavimentadas y compactadas, y de la densidad de servicios soterrados), y por las prácticas drásticas de poda que se encontraban vigentes en el pasado (desmoches y terciados sistemáticos de todas las especies, y eliminación de ejes principales desestructurando severamente la arquitectura natural de las copas). Porte severamente desestructurado, de manera que la copa que presentaba antes de la incidencia representaba entorno al 60% del volumen medio previsible de la especie, en esta etapa de desarrollo.

8. **OBSERVACIONES:** La fractura se produce el pasado 18 de mayo, jornada durante la que se registraron eventos meteorológicos adversos, con rachas de viento de hasta 47km/h y lluvias intensas. En marzo 2023, se realizaron las últimas obras en el entorno directo del ejemplar, por reasfaltado de la calzada (Empresa Martín Casillas para Gerencia de Urbanismo). Misma tipología de fallo en otro ejemplar coetáneo de la misma especie, con debilidades mecánicas análogas, también ubicado sobre superficie compactada de albero, pero en diferente unidad de gestión (AP200/ID2804).

MOTIVO DEL APEO: Inviabile tras incidencia
