AP-59 y 60-2023
AP-60-2023
ALDV

“Visto el informe de valoración de estado de arbolado viario y solicitud de apeo, sobre la necesidad de eliminación de un ejemplar de Robinia pseudoacacia con ID 44 (AP-60-2023), situado en los Jardines del Valle, en virtud de lo acordado por el Excmo. Ayuntamiento Pleno en sesión celebrada el día 15 de diciembre de 2005 y por las facultades conferidas a esta Área por Acuerdo de la Junta de Gobierno de 4 de enero de 2022, VENGO EN RESOLVER: ÚNICO.- Autorizar el apeo de un ejemplar de Robinia pseudoacacia con ID 44 (AP-60-2023), situado en los Jardines del Valle. MOTIVO DEL APEO: Renovación de arbolado. Se solicita autorización para proceder al apeo de una robinia (Robinia pseudoacacia) situada en los Jardines del Valle. Se trata de un árbol joven, aunque desvitalizado, en una alineación situada sobre un suelo posiblemente de relleno. La alineación delimita el área estancial principal del parque, muy frecuentada y con bancos. Se observa en la base del tronco y cuello del árbol una hendidura correspondiente a una cavidad que se extiende posiblemente hasta las raíces maestras. En la cara suroeste y a mediación del tronco se aprecia muerte cambial longi

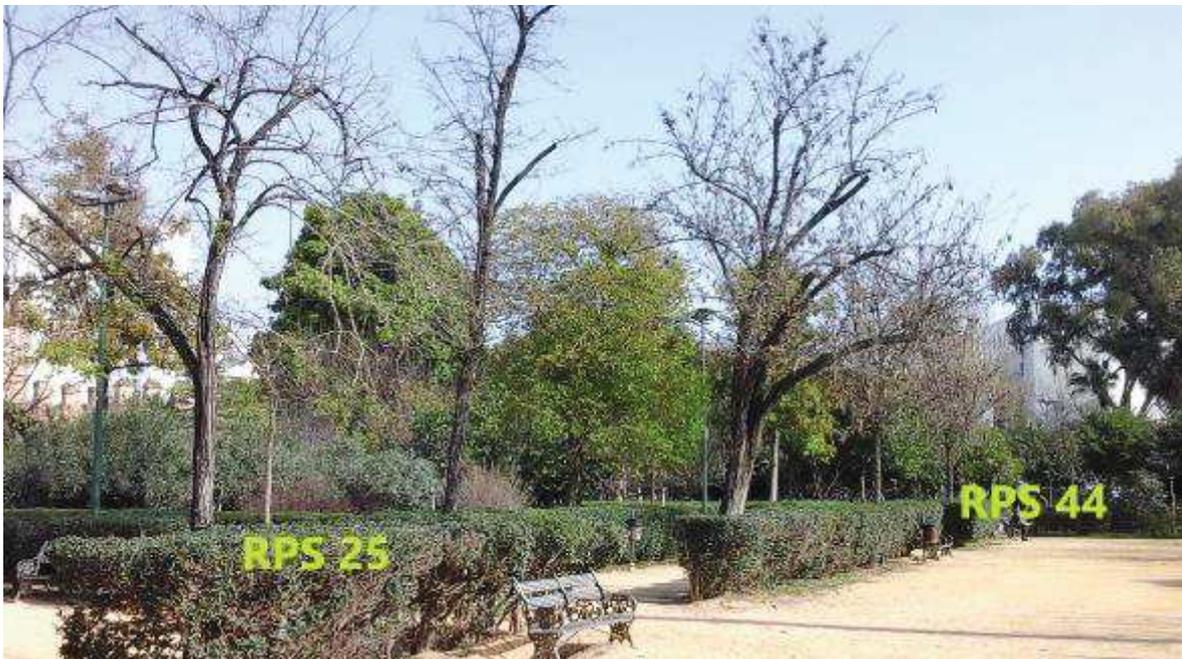
Se trata de dos ejemplares de la especie *Robinia pseudoacacia*, desvitalizados y ligeramente inclinados hacia el noreste seguramente por falta o por mal entutorado.

Foto 2: Vista general: desvitalización y dianas.

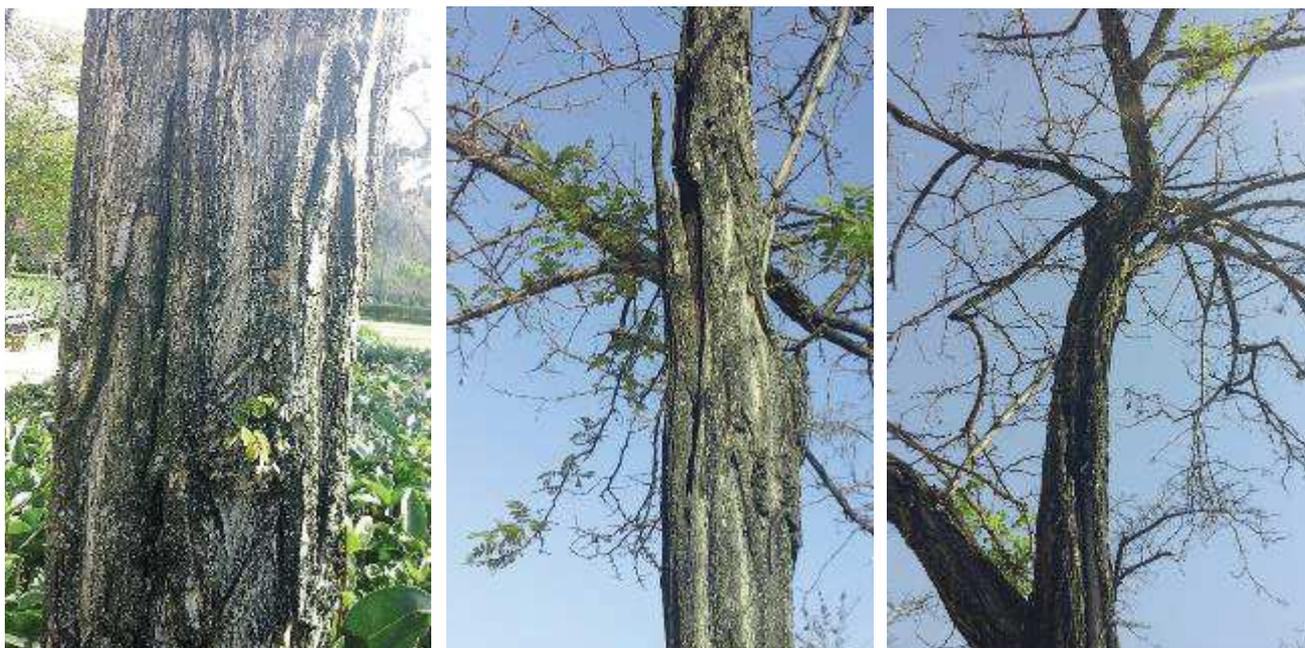
Ambos árboles presentan heridas por quemaduras solares que se extienden a lo largo del tronco con descortezamientos, madera vista, fendas longitudinales y pobre formación de maderas de heridas. En el caso del ejemplar con ID 25, la muerte cambial se prolonga por la cruz hasta la base de las ramas primarias, y en el caso del ejemplar con ID 44 se extiende con una cavidad hacia el cuello y base de las raíces maestras, afectando en ambos casos a un 20% de la circunferencia de la sección.

Foto 2, 4 y 5: ID 25: Herida longitudinal por quemaduras solares en la cara suroeste del tronco con descortezamiento, madera vista y pobre madera de herida, que se extiende por la cruz hasta base de las ramas primarias.

Se recomienda pues el apeo de ambos pies, siguiendo el criterio de riesgo y gestión/renovación del arbolado, ya que por un lado han llegado al fin de su vida útil o se encuentran muy debilitados, y que por otro lado supone asumir un cierto riesgo por probable caída del ejemplar o de alguna de sus partes, que no supera al valor del conjunto de servicios ecosistémicos aportados, sin que sea posible otra acción o intervención viable para revertir dicha situación que se va a ir haciendo más desfavorable con el paso del tiempo.

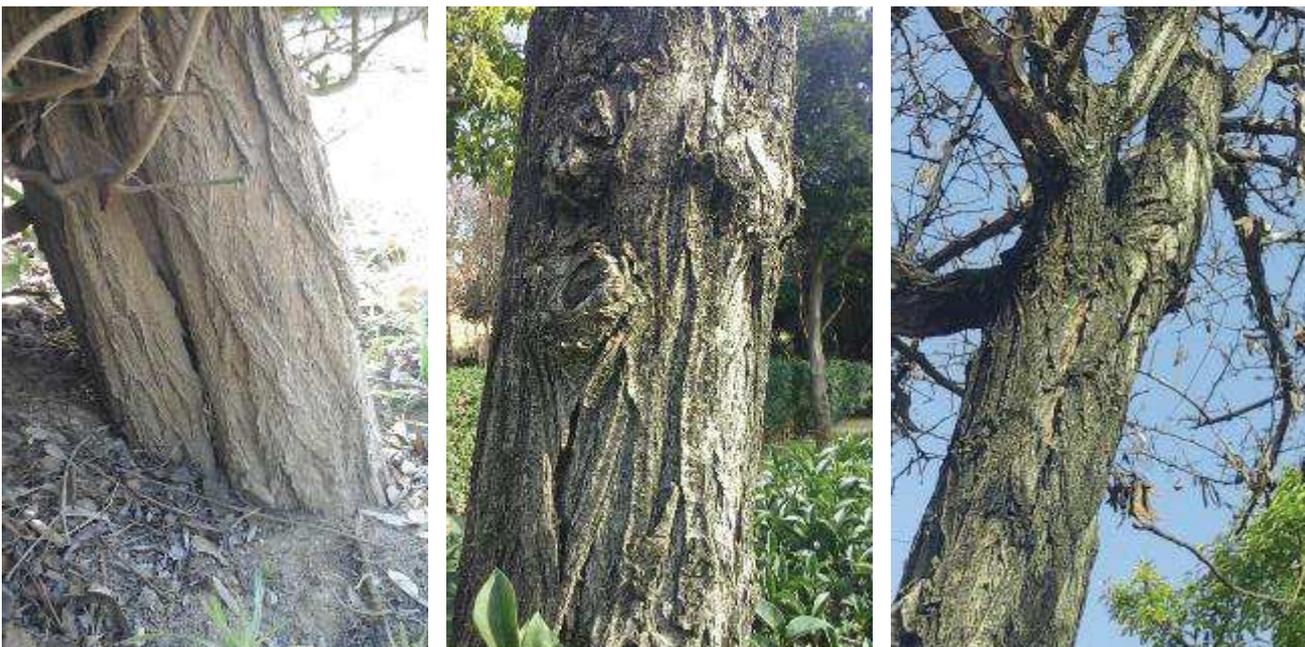
Foto 6, 7 y 8: ID 44: Herida longitudinal por quemaduras solares en la cara suroeste del tronco con descortezamiento, madera vista y pobre madera de herida, que se extiende hacia el cuello con cavidad y probablemente afecte a las raíces maestras.

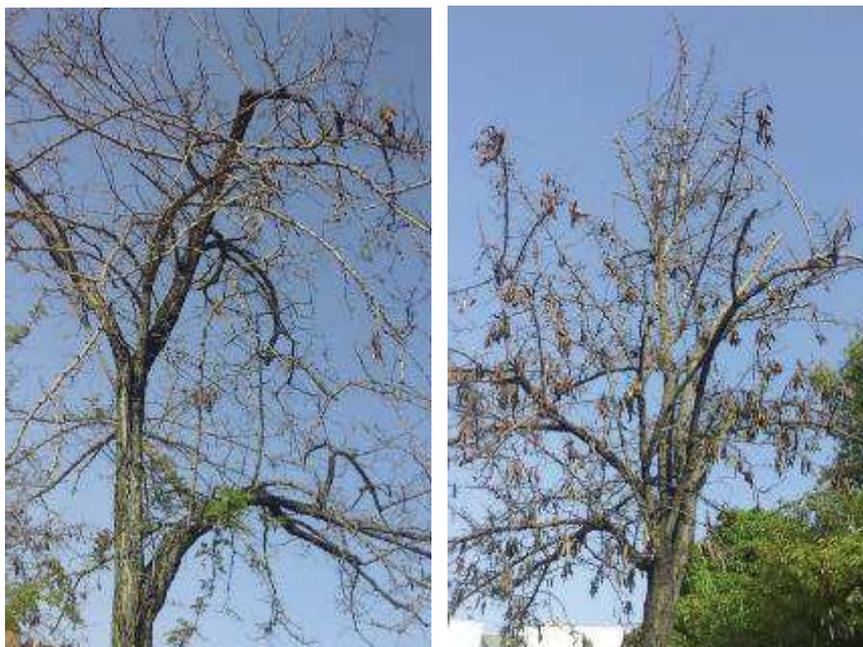
Posiblemente por las malas condiciones edafológicas, los años de sequía unido a las heridas por quemaduras solares anteriormente descritas, estos dos árboles presentan un estado de desvitalización con regresión progresiva. La copa es escasa con brotación corta y débil, presentando numerosos cortes por poda de limpieza.

Fotos 9 y 10. A la izquierda ID 25 e ID 44 a la derecha. Copas desestructuradas con desvitalización: ramas secas y brotaciones débiles.

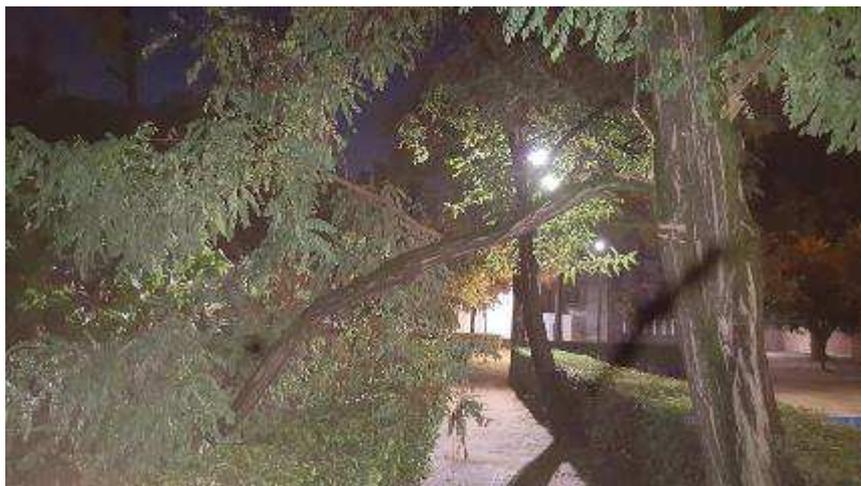
Pertenecen a una especie, “Robinia pseudoacacia” o falsa acacia, que presenta un elevado número y tasa de incidencias. De hecho, en las últimas memorias anuales del Plan de Gestión de Riesgo del Arbolado Urbano de Sevilla aparece entre las cinco primeras especies con mayor tasa de incidencia.

Fotos 11. Desgaje de rama primaria de grandes dimensiones asociada a pudrición en cruz por *Inonotus rickii*, en Robinia pseudoacacia del mismo parque.
