**Expediente: 73/2023**

AP-82-2023 a AP-85-2023  
AP-85-2023  
CAF

## SOLICITUD DE APEO DE ARBOLADO VIARIO (AP-85-2023) PARTE 2ª

### MOTIVO: CRITERIOS DE GESTIÓN

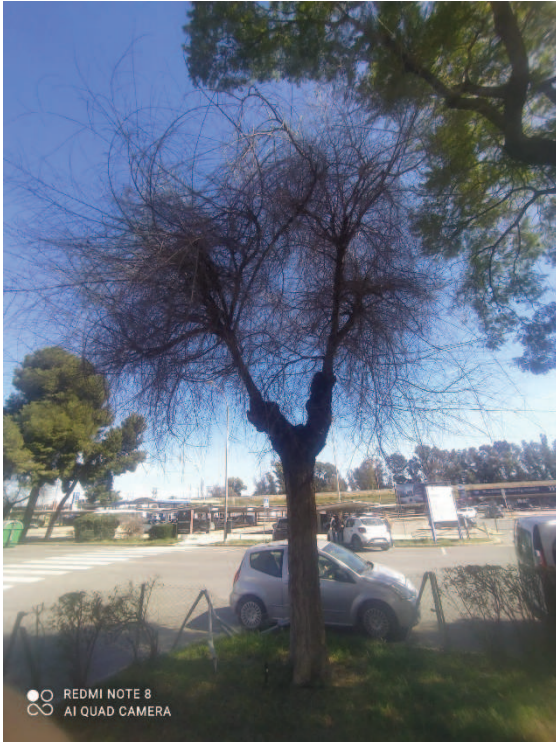
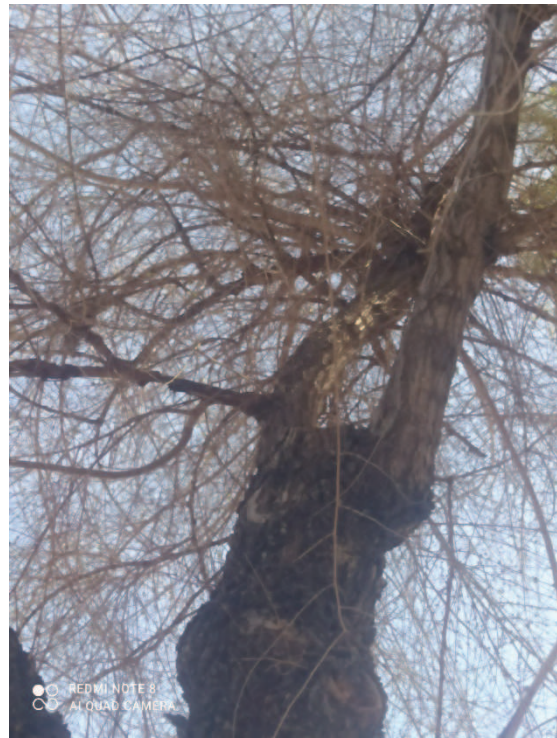
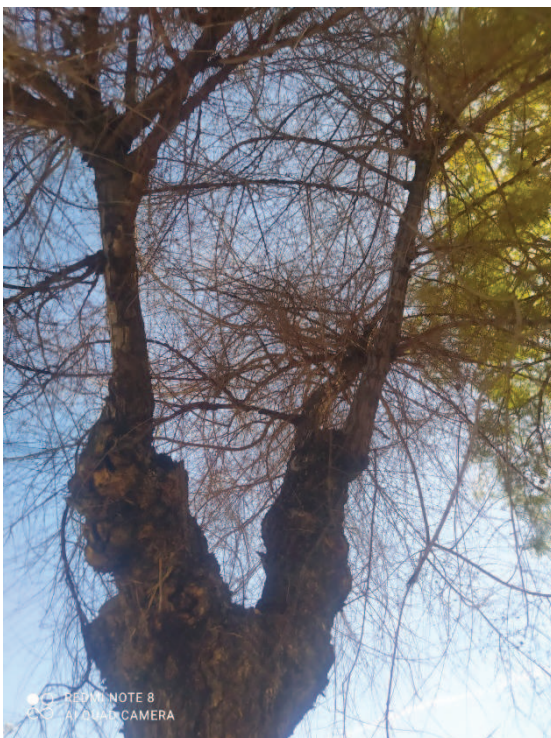
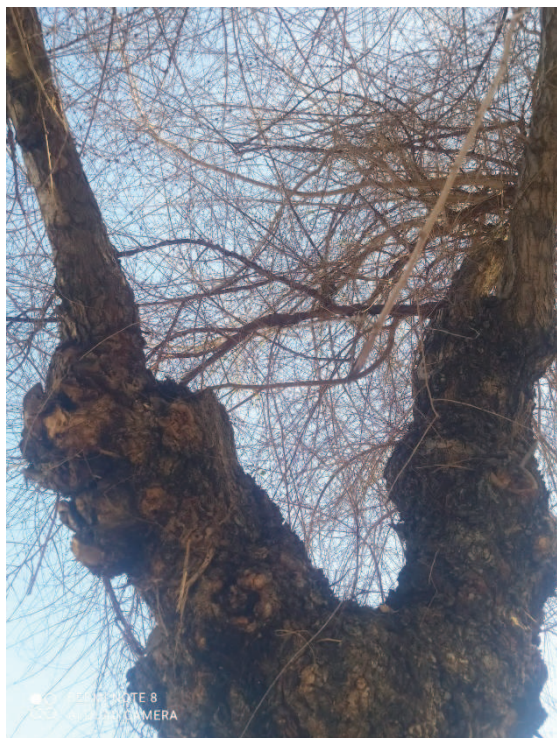
**12. FOTOGRAFÍAS:**

5. **P.C. (c.m.):** 123
6. **ALTURA (m):** 10
7. **ALCORQUE (m):** Parterre ajardinado.
8. **LATITUD DE PARTERRE (m):** 4
9. **LESIONES GRAVES:**
  - Ejemplar con reiteradamente desmochado a lo largo de los años. Perdiendo por completo su arquitectura natural y en gran parte su capacidad de generar una copa biomecánicamente estable.

- Cruz primaria con grandes cavidades abiertas al exterior, con afección fúngica asociada en estado avanzado y comprometiendo los anclajes de las estructuras insertas en dicho punto.

- Pérdida de pared residual intensa en la base de los ejes primarios.
  - Se observan antecedentes de fallos en copa.
10. **ESTADO GENERAL:**
  - El estado fisiológico que se observa es en general el correspondiente a un nivel de vitalidad y vigorosidad muy bajo, de decrepitud.

11. **OBSERVACIONES:**
  - Se concluye imposibilidad del ejemplar para consolidar los defectos inducidos que presenta, en base a la capacidad resiliente que se le intuye. La cuál es mínima, en relación al vigor que se observa en su estructura.

- Se encuadra la tala del ejemplar en un proceso de renovación progresiva de los ejemplares de *Ulmus pumila* de la alineación. Cuyo balance entre su capacidad de generar beneficios ecosistémicos y la inversión de recursos que sería necesaria para mantener los riesgos asociados dentro de rangos tolerables, es negativo.
