Expediente: 75/2023

AP-74-2023
CAF

FICHA DE APEO DE ARBOLADO VIARIO (AP 74/23) PARTE 2ª

MOTIVO DEL APEO: Riesgo no tolerable

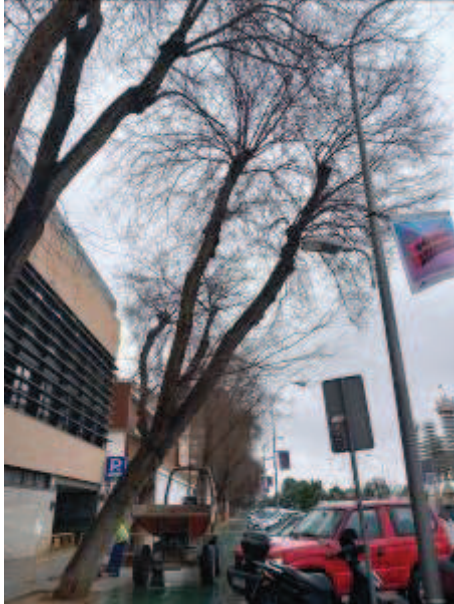
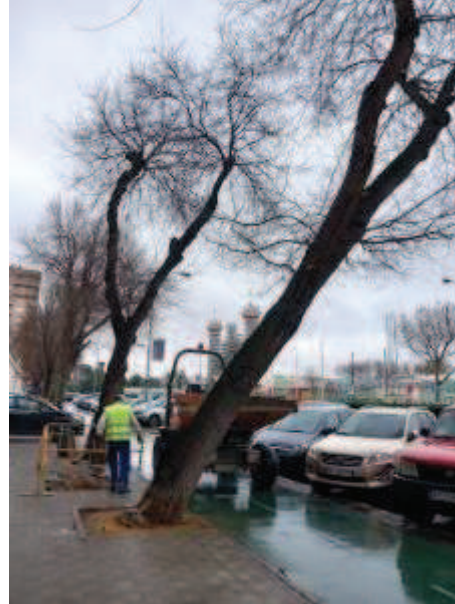
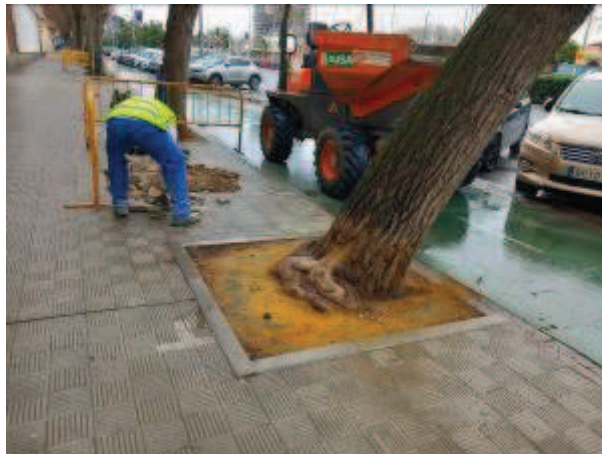
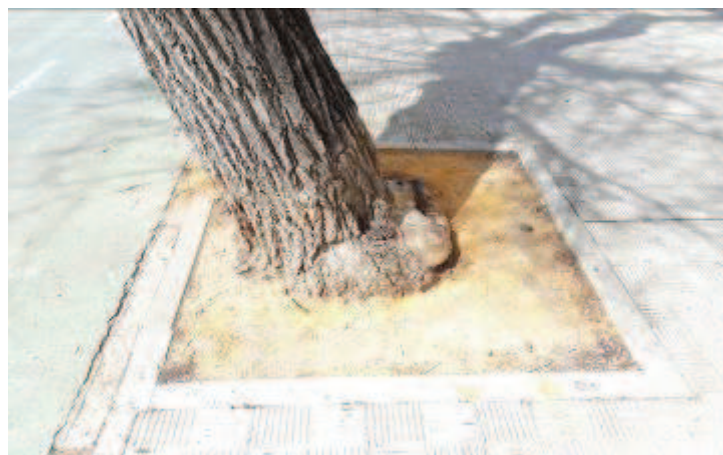
9. FOTOGRAFÍAS:

6. **LESIONES GRAVES:** Inclinado 36º S, con proyección de vuelco sobre acerado, carril bici y franja de aparcamiento. Incremento activo de la inclinación, que ha aumentado 11º desde 2019. Raíces superficiales estrangulantes de hasta 10cm de diámetro en la zona de tracción, con daños mecánicos reiterados, provocados durante la colocación anual de los puestos relacionados con la Feria de Abril, por contacto o impacto de vehículos e infraestructuras. Estas afecciones recurrentes en la zona basal, han ocasionado la necrosis definitiva de las partes radiculares expuestas, que se encuentran descortezadas. Se ha registrado un levantamiento, de esta zona, de 4cm respecto al suelo del alcorque, indicio de un fallo primario del anclaje subterráneo.

7. **ESTADO GENERAL:** Árbol maduro, antiguamente desmochado lo que ha supuesto la desestructuración irreversible de copa, actualmente compuesta por los suplentes inducidos por el drástico seccionamiento de los ejes principales. Durante la poda programada de la alineación, en mayo de 2022, se procedió a reducir la longitud y carga de los reiterados, débilmente anclados sobre cimales con pudrición avanzada, de manera que, actualmente el volumen de copa se encuentra minimizado. Tratamiento anual de endoterapia contra la plaga denominada 'Galeruca del Olmo', aplicada mediante taladro en la zona basal.

8. **OBSERVACIONES:** En esta Unidad de Gestión, se produjo el vuelco de otro ejemplar de *Ulmus pumila* (ID99/AP441-22) coetáneo, con estado biomecánico análogo, provocando daños materiales sobre los vehículos estacionados. El árbol caído presentaba una inclinación previa al fallo de 19º, colapsando durante jornada de eventos meteorológicos adversos (11/10/2022), con alerta roja por lluvia, registrándose un valor pluviométrico de 10,4mm tras varios meses de déficit hídrico, y la velocidad máxima mensual del viento (32km/h). Tras la exposición de la zona hipogea por el vuelco del árbol, se observó la rotura de las raíces leñosas a 40cm de profundidad, de hasta 10cm de diámetro, las cuales evidenciaban antiguas heridas y cortes provocados durante las sucesivas canalizaciones subterráneas de líneas de servicios urbanos (alumbrado, abastecimiento, saneamiento, comunicaciones,...) y la ejecución del carril bici, con pudrición avanzada a partir de estas zonas desgarradas, y crecimiento de raíces adventicias de diámetro insuficiente para sustituir o reforzar las partes cercenadas. Durante marzo 2023, se están realizando excavaciones ubicadas en la misma línea de la alineación arbolada, de 1,5m de profundidad para la instalación de postes que sostengan el alumbrado navideño y el cableado del recinto ferial, dentro del área crítica de anclaje radicular, incrementando la probabilidad de vuelco.

Dado que se ha registrado un incremento activo de la inclinación, que se han producido nuevas afecciones dentro del área crítica de anclaje radicular (excavaciones de 1'5m de profundidad a 1'5m de distancia del pie), que existe un antecedente de vuelco en esta Unidad de Gestión de un ejemplar con las mismas debilidades estructurales e idéntico historial de actuaciones urbanísticas que han supuesto daños en raíces de trascendencia estructural, y que no existen actuaciones viables para mitigar el riesgo, se recomienda la tala y sustitución del ejemplar.
