AP-77-2023
CAF

SOLICITUD DE APEO DE ARBOLADO VIARIO (AP-77-23) PARTE 2ª

MOTIVO DEL APEO: RIESGO NO TOLERABLE

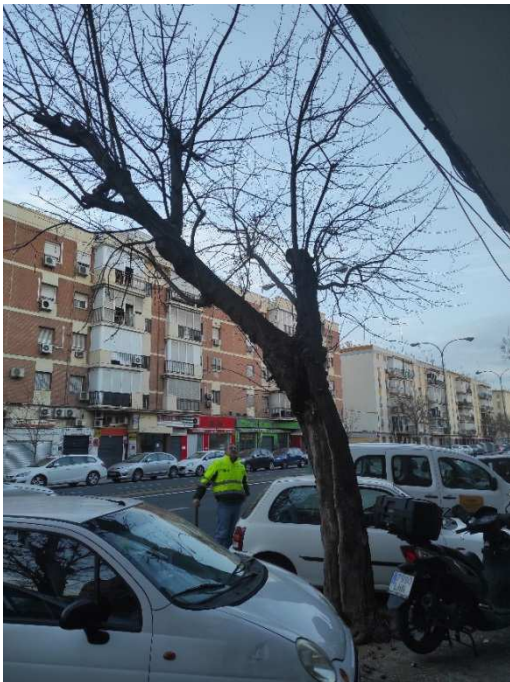
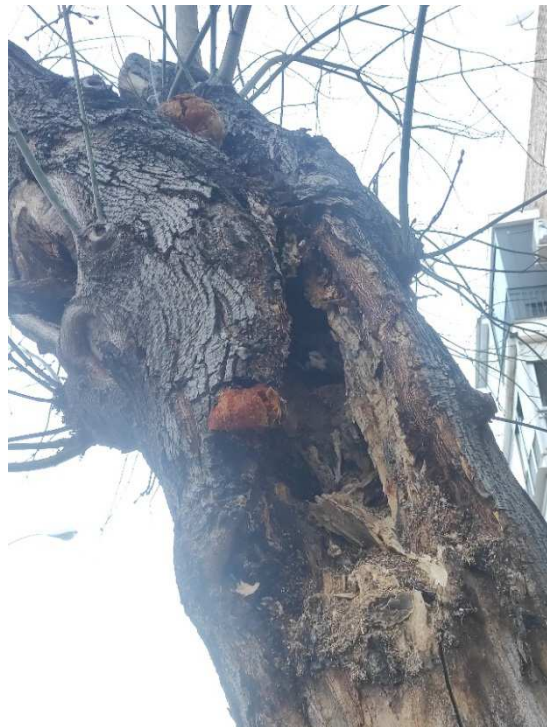
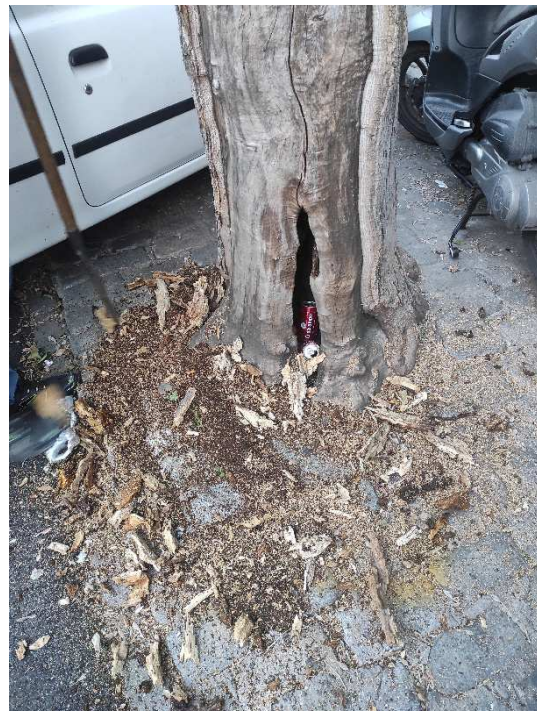
12. FOTOGRAFÍAS:

- Cavidades asociadas a pudriciones activas, en cuello, tronco, cruz y ejes primarios. Presentan aberturas al exterior a través de heridas cuyos labios de compartimentación están importantemente deteriorados.

- Multitud de carpóforos recientes, pertenecientes probablemente al género *Inonotus spp.*
 - Grietas asociadas a procesos degradativos muy avanzados en toda la estructura. Pérdida crítica de tejido cambial, y de albura en general. Por lo que se estima que la capacidad de soporte y disipación de cargas mecánicas de la estructura se ha perdido prácticamente por completo.

- Al aplicar cargas de tracción manual, se mueve significativamente toda la estructura. A nivel de cuello. Se abren grietas que recorren el tronco en diferentes direcciones. Se tiene la clara percepción de poderlo hacer colapsar aplicando sólo este tipo de cargas. Por lo que el fallo es ya imprevisible, en base al nivel de degradación de los tejidos en general.

Notas, explicaciones, descripciones: Avanzado estado degradación. Se observan carpóforos de *Inonotus hispidus*. Se detectan grietas y roturas en base de ejes primarios. Cuando se aplica fuerza de tracción manual en la cruz, se tiene la sensación de poderla hacer colapsar sólo aplicando este tipo de fuerza. Igual situación en tronco. El grado de degradación de los tejidos es crítico.

Propuestas y/o consejos Se propone su apeo y reposición, puesto que no existen alternativas para permitir la viabilidad del ejemplar dentro de unos rangos razonadamente tolerables de riesgo asociado a él.
