AP-131-2023
ALDV

FICHA DE APEO DE ARBOLADO VIARIO (131/23) PARTE 2ª

- 1. FECHA:** 28/04/23
- 2. SITUACIÓN:** Avda. San Juan de la Cruz **DISTRITO:** Cerro Amate
- 3. ESPECIE:** *Ulmus pumila* **Nº ID:** 718
- 4. P.C. (cm):** 92 **ALTURA (m):** 7 **ALCORQUE (m):** Asfalto hasta el pie

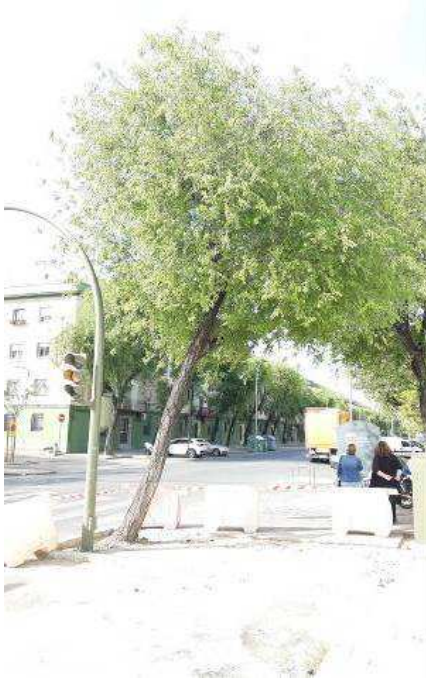
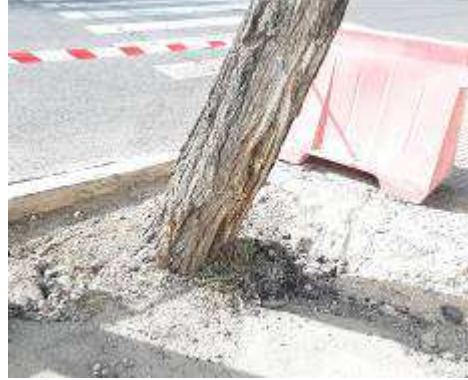
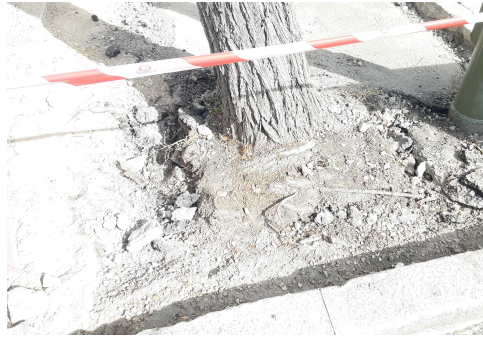
9. FOTOGRAFÍAS:

MOTIVO DEL APEO: Riesgo no tolerable

- 6. LESIONES GRAVES:** Inclinación 21° con proyección de vuelco sobre acerado, junto al acceso principal del Centro de Salud y paso de peatones. Incremento de la inclinación (1°) durante la realización de la obra de restauración y reacondicionamiento de pavimentos y calzada de la Gerencia de Urbanismo, ejecutada por la empresa Martín Casillas, que ha implicado la retirada del asfalto en el área crítica de anclaje durante los días previos, encontrándose la zona hipogea parcialmente expuesta, con cambios significativos en los factores de carga (retirada de asfalto y solera de hormigón) y daños en las partes del sistema radicular solapadas a las estructuras eliminadas. Durante la obra, se observan antiguos cortes de raíces leñosas de relevancia estructural sufridos por canalizaciones soterradas de servicios, próximas al pie, y un desarrollo muy limitado del sistema radicular, particularmente de raíces de relevancia estructural, debido a la compactación del sustrato, la impermeabilidad del asfalto sobre el arraigo, el bordillo del antiguo alcorque, de mínimas dimensiones (40x40cm), aún empotrado bajo el pie, y los daños reiterados a nivel subterráneo. Pudrición interna de la madera en tronco y cruz principal, a partir de las lesiones descritas y por las drásticas podas recibidas en el pasado (desmoche y terciado), actualmente obsoletas. Herida de unos 40cm de longitud en la zona basal, cara de compresión de la inclinación con exudación activa. Raíz estrangulante, solapada al cuello del tronco en el sector Sur, orientación de tracción de la inclinación.

- 7. ESTADO GENERAL:** Árbol maduro, con porte severamente alterado por el antiguo desmoche de copa y terciado de ejes principales. Última reducción de copa efectuada durante el periodo estival de 2022, para control de carga sobre partes aéreas mecánicamente degradadas por la pudrición.
