AP-180-2023
ALDV

FICHA DE APEO DE ARBOLADO VIARIO (180/23) PARTE 2ª

1. **FECHA:** 23/05/23
2. **SITUACIÓN:** Plaza Aviador Ruiz de Alda **DISTRITO:** Sur
3. **ESPECIE:** *Acer negundo* **Nº ID:** 37
4. **P.C. (cm):** 67 **ALTURA (m):** 7 **ALCORQUE (m):** Parterre de terrizo

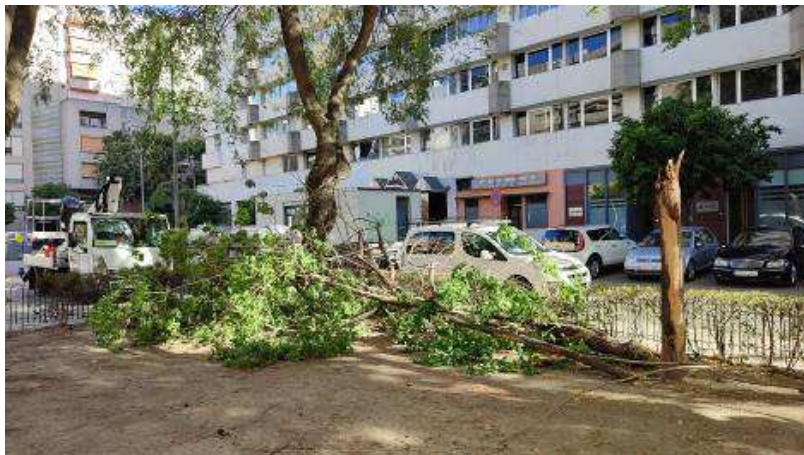
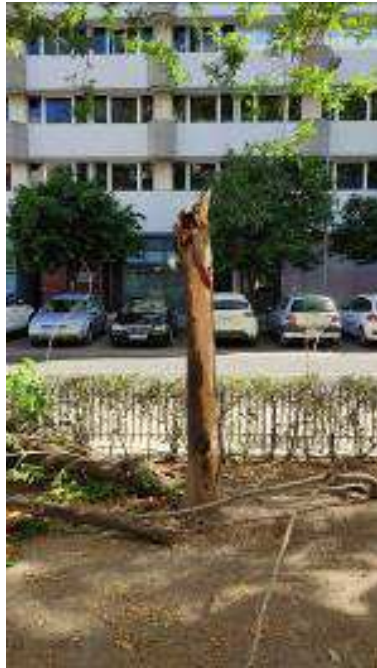
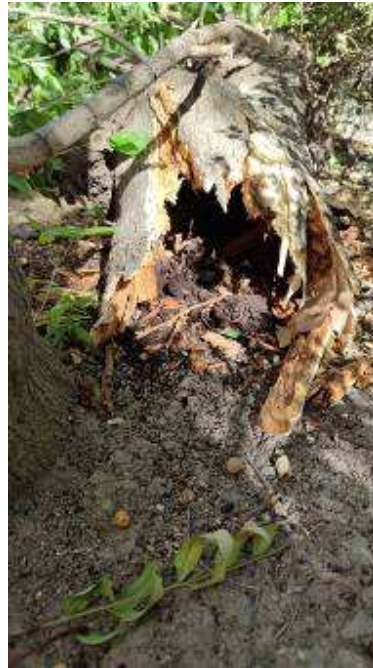
6. **LESIONES GRAVES:** Rotura del tronco desde la cruz principal, donde se aprecia la pudrición interna asociada al antiguo desmoche total de la copa. Pared residual de 5cm de grosor máximo, con capacidad de carga menguada por la descomposición y degradación fúngica activa. Se observan en el fuste zonas de descortezado asociadas a mortalidad cambial y tejidos vasculares necróticos.

7. **ESTADO GENERAL:** Árbol adulto, con porte severamente alterado por el antiguo desmoche de copa, emergiendo cuatro reiterados relativamente vigorosos, de hasta 8cm de diámetro, sobre áreas mecánicamente deterioradas pudrición. Vitalidad media, sin afecciones foliares significativas.

8. **OBSERVACIONES:** La incidencia se produce el pasado 3 de mayo, durante jornada de eventos meteorológicos adversos, registrándose vientos racheados con velocidades máximas de hasta 50km/h.

MOTIVO DEL APEO: Inviabile tras incidencia durante EMA
