**Expediente: 137/2023**

AP-183-2023  
CAF

## SOLICITUD DE APEO DE ARBOLADO VIARIO (AP-183-23) PARTE 2ª

### MOTIVO: CRITERIOS DE GESTIÓN/RENOVACIÓN

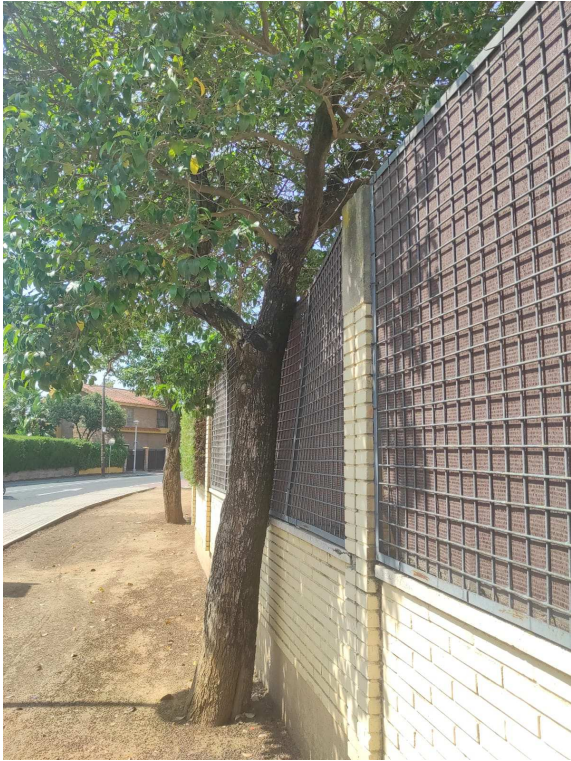
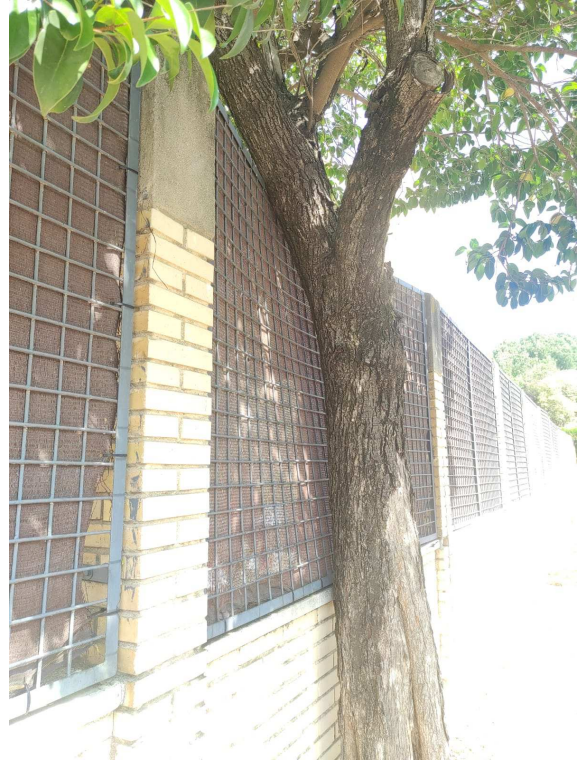
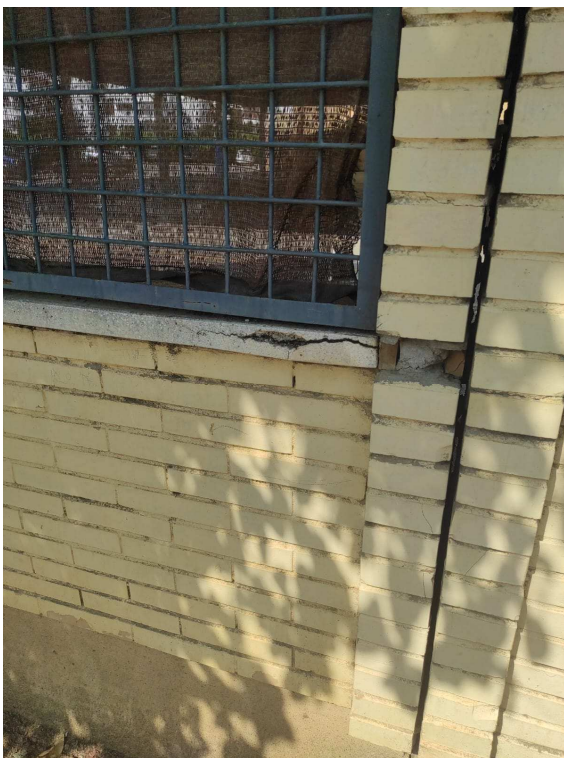
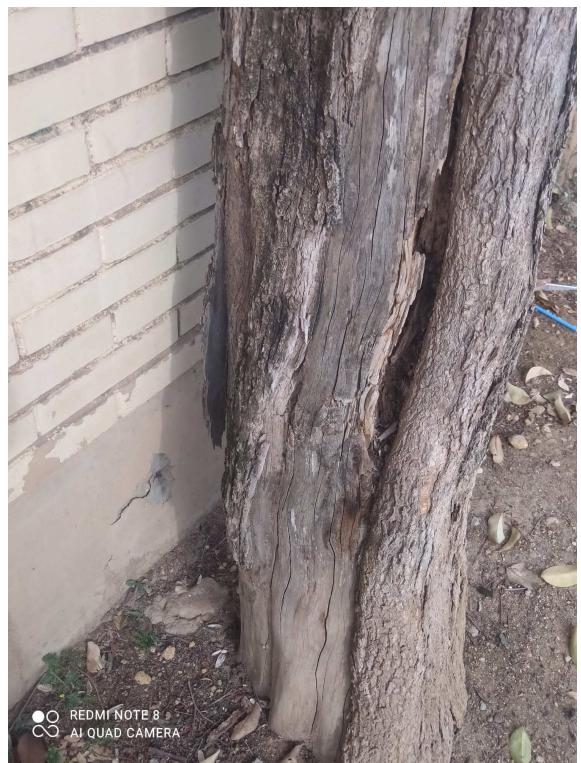
**12. FOTOGRAFÍAS:**

6. **ALTURA (m):** 6
7. **ALCORQUE (m):** Franja de terrizo.
8. **LATITUD DE TERRIZO (m):** 3,5
9. **LESIONES GRAVES:**
  - Pudrición avanzada en zona basal del tronco. Se observa una alta degradación de los tejidos del labio de herida. Pérdida cambial en aproximadamente un 50% del perímetro en ese punto.

- Proceso similar en ejes secundarios, que presentan una significativa desvitalización.
10. **ESTADO GENERAL:**
  - El estado fisiológico, asociado al vigor, está dentro de los parámetros habituales de la especie.

11. **OBSERVACIONES:**
  - Se observan grietas recientes en el muro adyacente.
  - Los pilares del muro a los que se ancla la valla perimetral, presentan signos de movimiento en los anclajes de la misma por la presión que ejerce el árbol sobre esta.

- Ejemplar prematuramente envejecido y con bajas expectativas de futuro.

**“ÚNICO.- Autorizar el apeo de un ejemplar de *Ligustrum lucidum* con ID nº 108.500, situado en la Calle Carabela La Niña (AP-183-2023). De acuerdo con el informe del Servicio Técnico: **MOTIVO DEL APEO:** Criterios de gestión / renovación. Se solicita autorización para proceder al apeo de un ejemplar de *Ligustrum lucidum* con ID 108500, situado en la calle Carabela La Niña, pertenecientes al Distrito San Pablo – Santa Justa. Tras la inspección realizada por los inspectores de riesgo, se determina que el riesgo asociado al ejemplar es MODERADO. Sin embargo, el árbol genera interferencias con su entorno. Concretamente con la valla perimetral del centro educativo adyacente. Se observa que el árbol ya se encuentra apoyado sobre ésta, y está provocando la deformación de la misma. Además, teniendo en cuenta los defectos estructurales que presenta a nivel de cuello, la probable evolución de la situación es un probable fallo en la base. Lo cual, provocaría daños de mayor envergadura en la estructura del colegio. Incluso aumentando el riesgo de que pudiese darse un accidente si alguna estructura del ejemplar colapsase hacia el interior del centro. Dado que, debido a lo expuesto sobre el estado del árbol, se descarta la posibilidad de trasplante, y mediante técnicas de poda no existen alternativas para conservar la posición salvando las interferencias y manteniendo el riesgo asociado al árbol dentro de rangos razonablemente admisibles, se recomienda su apeo. Con vistas a la renovación de la posición en futuras campañas de plantación. Dicha recomendación, por tanto, se justifica actualmente en base a CRITERIOS DE GESTIÓN para la renovación del arbolado. **ESTADO GENERAL:** El estado fisiológico, asociado al vigor, está dentro de los parámetros habituales de la especie. **OBSERVACIONES:** Se observan grietas recientes en el muro adyacente. Los pilares del muro a los que se ancla la valla perimetral, presentan signos de movimiento en los anclajes de la misma por la presión que ejerce el árbol sobre esta. Ejemplar prematuramente envejecido y con bajas expectativas de futuro”.**
