AP-417-2023
MALD

SOLICITUD DE APEO DE ARBOLADO (AP-417-23) PARTE 2ª**MOTIVO DEL APEO:TALA POR CRITERIO DE GESTIÓN**

ISA Formulario de Evaluación Básica de Riesgo de Arbolado F2

Cliente: _____ Lote 10 _____ Fecha: 15/11/2023 ID Árbol: 127
 Dirección/localización árbol: Jardines Manuel Arellano, Sevilla Zona: _____ Hoja 1 de 6
 Especie de árbol: *Eucalyptus camaldulensis* Perímetro: 190 cm Altura: 23 m Proyección copa diám.: 12 m
 Asesor: Tecnigral S.L. Marco temporal: 1 año Herramientas: Cámara de fotos, prismáticos, martillo de nylon, azadilla, cinta métrica.

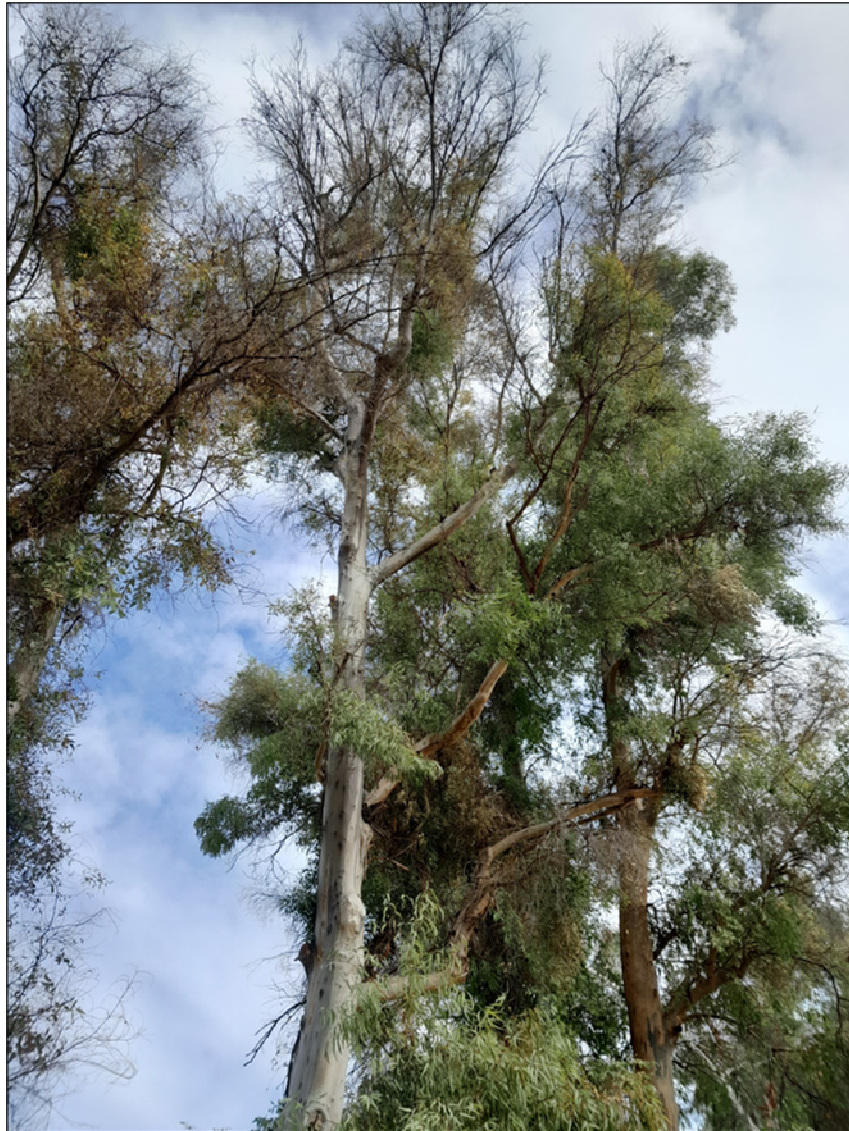
Visión general del árbol:

Ramas fracturadas tras el paso de dos borrascas consecutivas.

Fractura de ramas desvitalizadas, algunas con cierta palanca en la parte media y alta de la copa con proyección sobre el camino.

Elevada compactación del terreno adyacente. Pueden existir limitaciones importantes para el correcto desarrollo del sistema radicular.

Se observan síntomas de la enfermedad Mundulla Yellows, que se vienen evidenciando desde la primera inspección registrada en 2019, y que se ha visto reflejado en un decaimiento progresivo, mostrando amarillamiento de hojas y menor cantidad y tamaño de estas. Presenta inclinación de unos 10 grados SO, aunque se incrementa con la altura, al encontrarse dominado por el ejemplar adyacente. Dada la desfavorable evolución y las pocas expectativas de futuro se propone su tala.

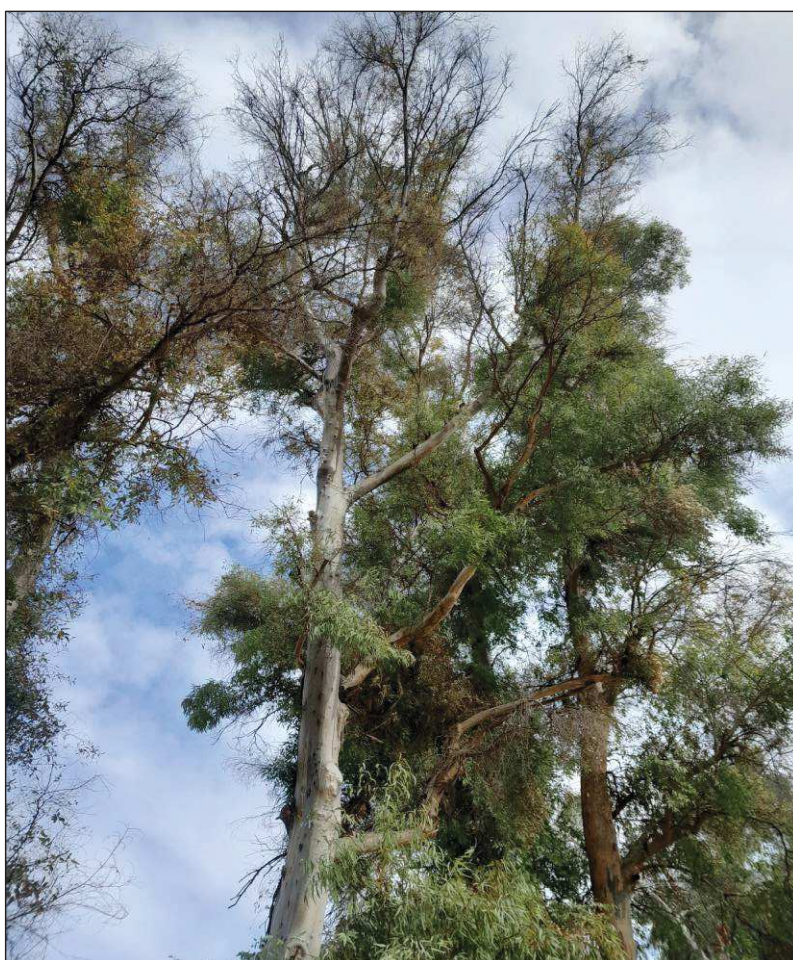
4. Vista general de la copa. Decaimiento generalizado

1. Tala, dadas las escasas expectativas de futuro Riesgo residual: **Bajo**
2. Riesgo residual: _____
3. Riesgo residual: _____
4. Riesgo residual: _____

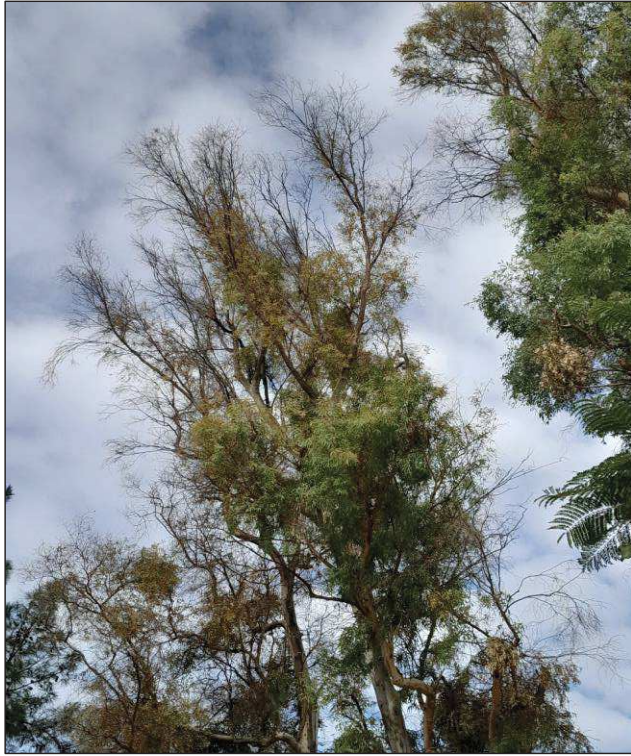
5. Vista detalle de la parte superior de la copa

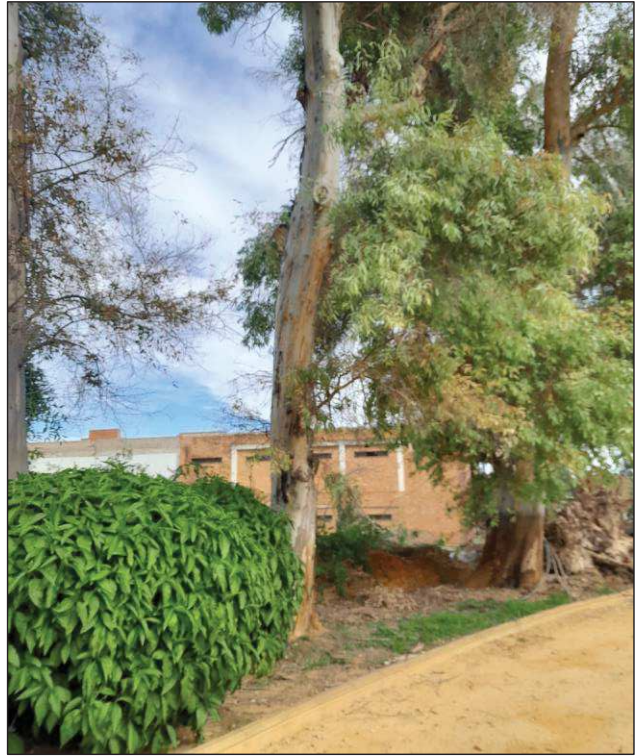
6. Vista del tronco

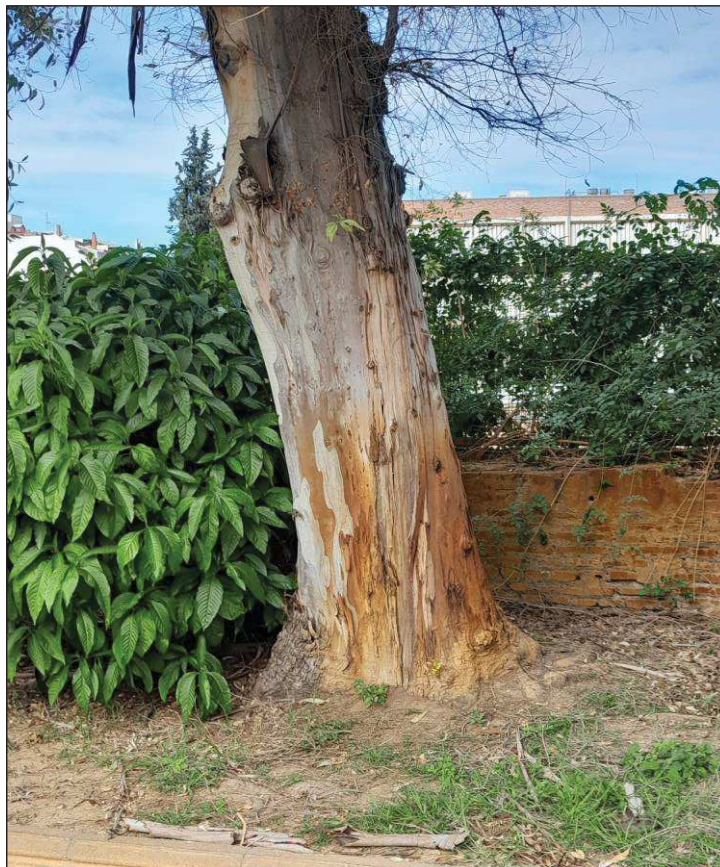
6. Vista detalle de la base
