Expediente: 251/2023AP-320-2023
MALD

SOLICITUD DE APEO DE ARBOLADO VIARIO (AP-320-23) PARTE 2ª**MOTIVO: RIESGO NO TOLERABLE**

1. **FECHA:** 31 de julio de 2023
2. **SITUACIÓN:** Calle Sor Francisca Dorotea.
3. **Distrito:** Macarena.
4. **ESPECIE:** *Robinia pseudoacacia*.
5. **P.C. (c.m):** 123

Formulario de Evaluación Básica de Riesgo de Arbolado

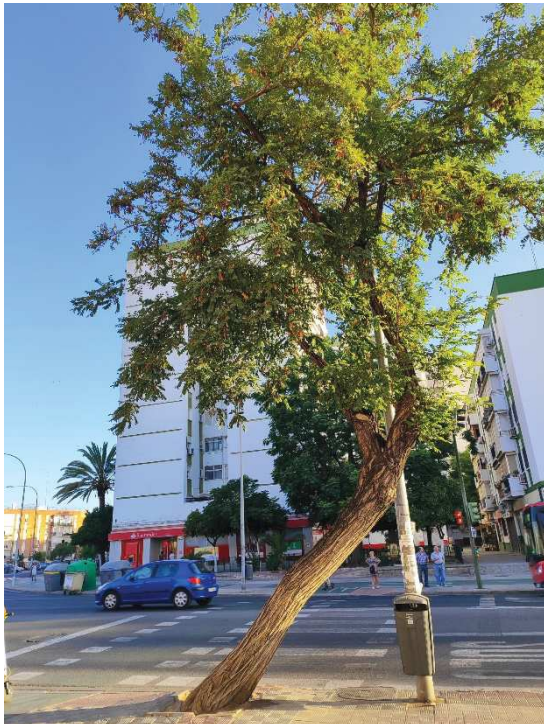
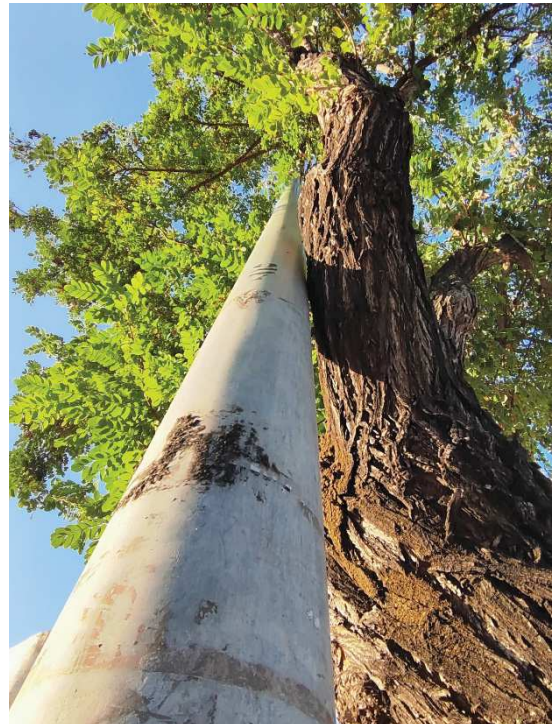
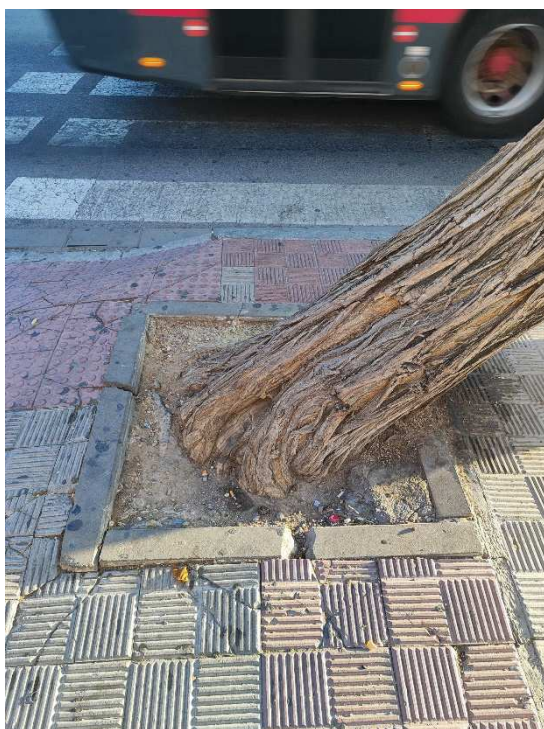
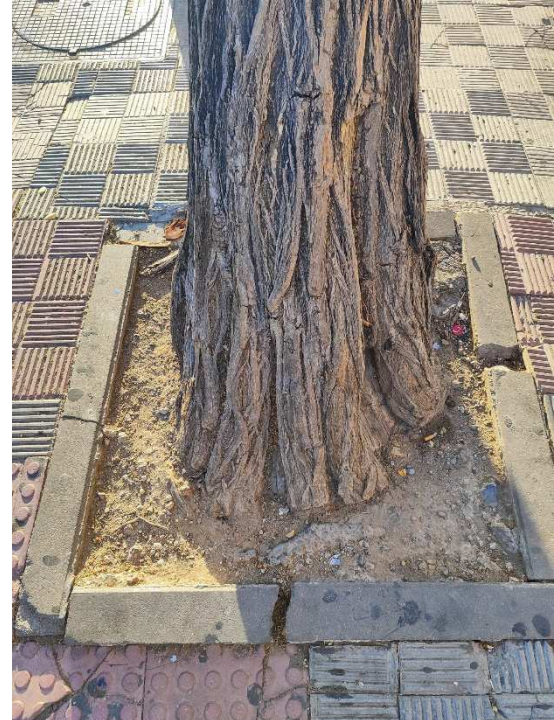
12. FOTOGRAFÍAS:

6. **ALTURA (m):** 10
7. **ALCORQUE (m):** 1 x 1.
8. **LATITUD DE ACERADO(m):** 6
9. **LESIONES GRAVES:**
 - Inclinación generalizada de 46° respecto a la vertical. Son 6 grados más desde la última revisión. Por lo que se concluye que la inclinación no sólo no está consolidada y en proceso de corrección, sino que va en aumento.

- Chancros en cuello del árbol, con duramen expuesto con signos de deterioro por acción fúngica.
10. **ESTADO GENERAL:**
 - El estado fisiológico, asociado al vigor, está dentro de los parámetros habituales en la actualidad.

11. **OBSERVACIONES:**
 - La copa ya está apoyada sobre la estructura de la farola adyacente.
 - Se observan levantamientos y roturas en el propio alcorque, en la zona donde las raíces trabajan a tracción.

- Se revisa el histórico del ejemplar a través de la herramienta de StreetView® de Google Maps® y se constata el aumento de la inclinación con el paso del tiempo.

Notas, explicaciones, descripciones: La inclinación ha avanzado hasta los 46°. Se observa levantamiento de adoquines en la zona del cuello que trabaja a tracción. Probablemente no existe anclaje significativo en esa zona. Se sospecha de una pérdida significativa de raíces cuando se ejecutase la obra para el rebaje de la acera en el paso de peatones. El ejemplar está ya apoyado sobre la farola en diversos puntos. Se recomienda su apeo, para posterior reposición.

Propuestas y/o consejos Se propone su apeo y reposición, puesto que no existen alternativas para permitir la viabilidad del ejemplar dentro de unos rangos razonablemente tolerables de riesgo asociado a él.
