Expediente 9/2023

AP-346-2023  
MALD

**FICHA DE APEO DE ARBOLADO VIARIO (AP 346/23) PARTE 2ª**

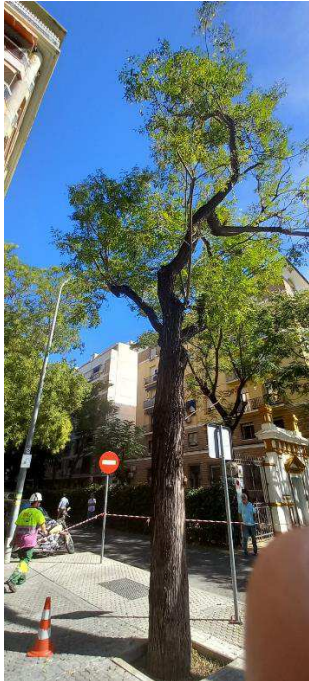
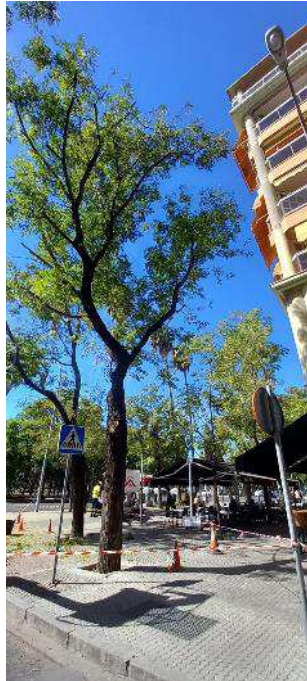
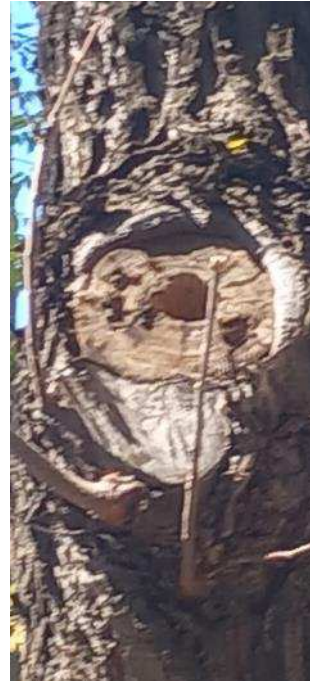
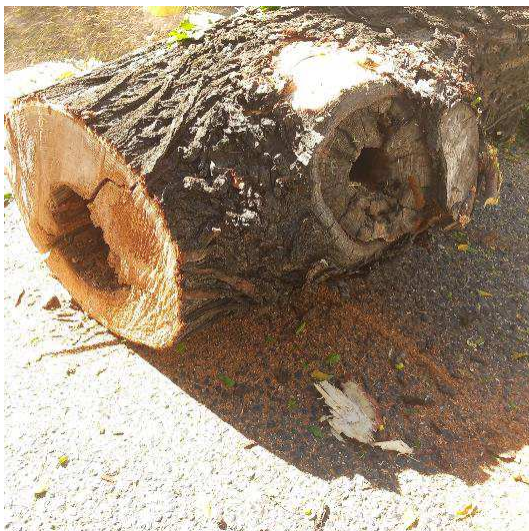
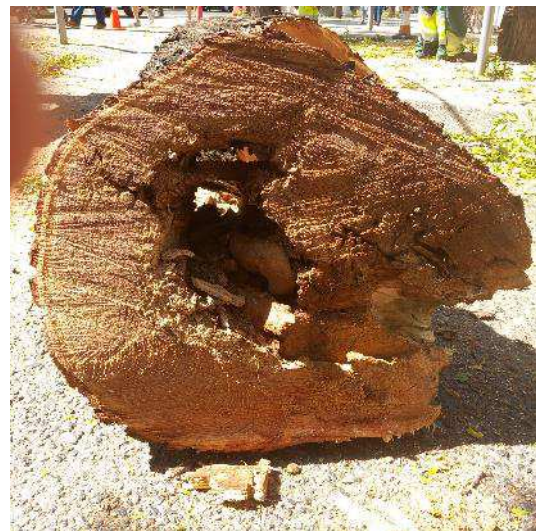
**9. FOTOGRAFÍAS:**

6. **LESIONES GRAVES:** Riesgo elevado de fractura del tronco desde la cruz primaria original, a 4m de altura, actualmente sobreelevada 3m más sobre este punto debido a la antigua eliminación de otros ejes codominantes al remanente, por caída o por poda drástica de refaldado, quedando heridas abiertas con madera expuesta y formación incipiente de cavidades. Pudrición interna avanzada, con descomposición total del duramen en progresión a lo largo de todo el tronco, desde la base hasta la actual horquilla principal (pudrición del tipo 'parda o cúbica', generada por hongo xilófago de acción afín a *Laetiporus sulphureus*, habitual en ejemplares de esta especie en etapas maduras de desarrollo), parcialmente hueco, y con mínima generación anual de albura.

7. **ESTADO GENERAL:** Árbol maduro, con sintomatología de senescencia prematura por las inclemencias del ambiente urbano (obras en el entorno directo y daños radiculares), con estructura severamente alterada por potenciales antecedentes de fractura de ramas y antiguas podas sistemáticas de refaldado excesivo, eliminación de ejes laterales y clareo del interior de las copas, quedando actualmente toda la cobertura aérea conformada por un único brazo principal. Carga de fruto en verde y caída foliar parcial durante el periodo estival por la afección del ácaro *Eutetranychus*, presente de manera común durante los últimos años en *Melia azedarach* en nuestra ciudad.

8. **OBSERVACIONES:** El deterioro de la madera disfuncional central del fuste (duramen) por pudrición parda, es habitual en ejemplares coetáneos de esta especie, sin apreciarse síntomas externos de la extrema debilidad mecánica: se mantiene cierta funcionalidad fisiológica, con brotación media, de manera que la vitalidad y vigor de las ramas supera la capacidad de carga de la madera portante, deteriorada por la pudrición y sin refuerzo mecánico anual debido a la insuficiente generación de madera de reacción en zonas críticas. Durante la tarde del 27 de septiembre se producen dos incidencias con idéntica tipología de fallo (ID314 y ID298), en ejemplares coetáneos de la misma especie que presentaban un estado biomecánico análogo al árbol apeado, en este caso con diana sobre paso de peatones.

**MOTIVO DEL APEO:** Riesgo no tolerable
