**Expediente 9/2023**

AP-313-2023  
CAF

**FICHA DE APEO DE ARBOLADO VIARIO (313/23) PARTE 2ª**

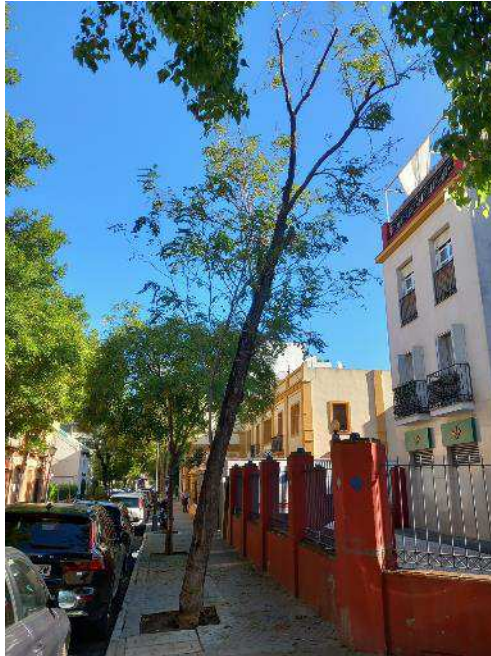
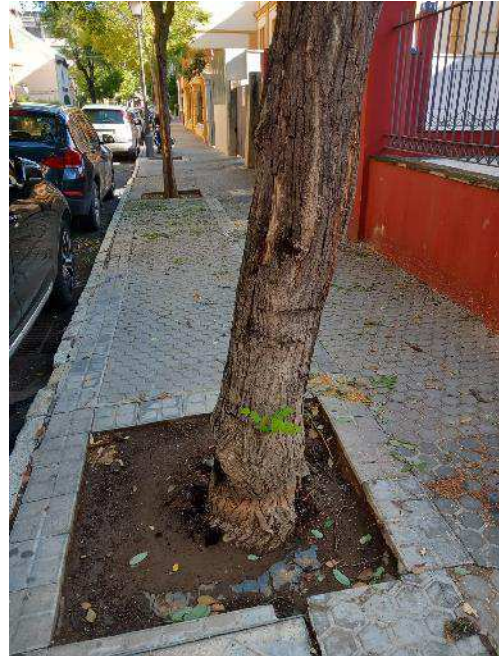
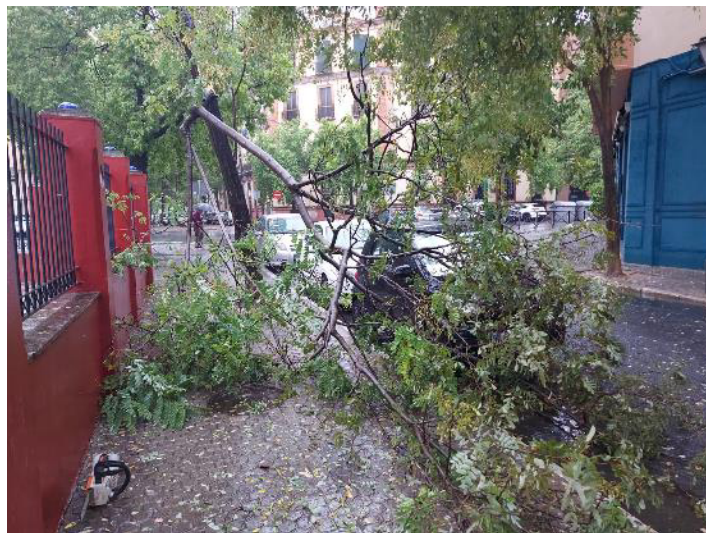
## 9. FOTOGRAFÍAS:

**MOTIVO DEL APEO:** Inviabile tras incidencia durante EMA

6. **LESIONES GRAVES:** Fractura de rama principal sobre acerado, apreciándose, en la herida, la avanzada pudrición interna de la madera, a la que esta especie es proclive (tipo blanca o fibrosa). El desgarró del eje ha provocado, además de la exposición de la madera interna en descomposición, una pérdida de sección transversal y perimetral, al nivel de la cruz principal, de entorno al 30%, debilitando irreversiblemente la inserción de la otra rama que conforma la copa, de manera que la viabilidad del ejemplar queda definitivamente comprometida. Antecedentes de fractura de ejes análogos.

7. **ESTADO GENERAL:** Árbol adulto, con porte severamente alterado desde vivero. Antes de la incidencia, se encontraba ya desvitalizado. La copa remanente tras la incidencia constituye un 40% de la amplitud y de la cobertura arbórea original, y, en ésta, se observa un 60% de mortalidad de ramas de menos de 5cm de diámetro.

8. **OBSERVACIONES:** Se registran numerosos antecedentes de muerte prematura y de fallo de ejemplares de esta variedad 'Casque Rouge' en ambientes urbanos al alcanzar la etapa adulta de desarrollo, debido a debilidades fisiológicas y mecánicas intrínsecas a las alteraciones morfológicas inducidas en la especie (tres o más ejes principales codominantes con tendencia al desarrollo de corteza incluida y al ahilamiento, necrosis y pudriciones frecuentes de la madera que presenta escasa capacidad de compartimentación,...) sumadas a los condicionantes abióticos de la ciudad (excesiva compactación del suelo, espacio de desarrollo radicular restringido, elevado albedo,...), por lo que no se recomienda su reposición en alineaciones viarias en nuestro clima. La incidencia se produce el pasado 3 de septiembre, durante el episodio de lluvias intensas concentradas en la madrugada (38mm de registro pluviométrico y rachas de viento de hasta 37km/h).
