AP-343-2023  
MALD

**FICHA DE APEO DE ARBOLADO VIARIO (AP 343/23) PARTE 2ª**

**MOTIVO DEL APEO:** Inviabile tras incidencia

1. **FECHA:** 29/09/23
2. **SITUACIÓN:** Calle Jorge Guillén **DISTRITO:** Sur
3. **ESPECIE:** *Melia azedarach* **Nº ID:** 872
4. **P.C. (cm):** 93 **ALTURA (m):** 8 **ALCORQUE (m):** Cuadrado individual

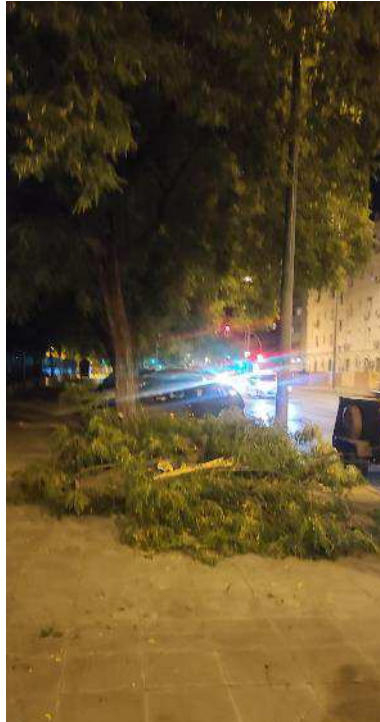
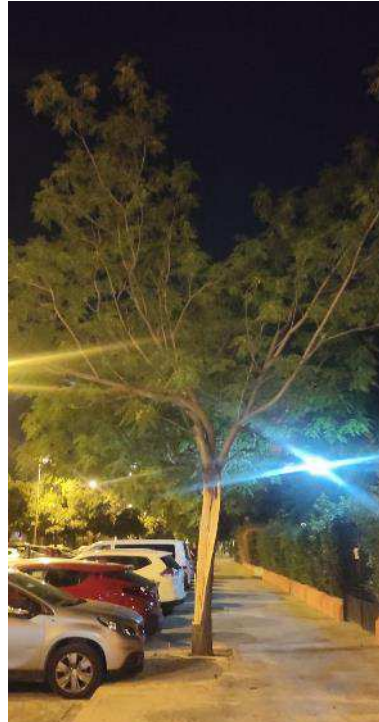
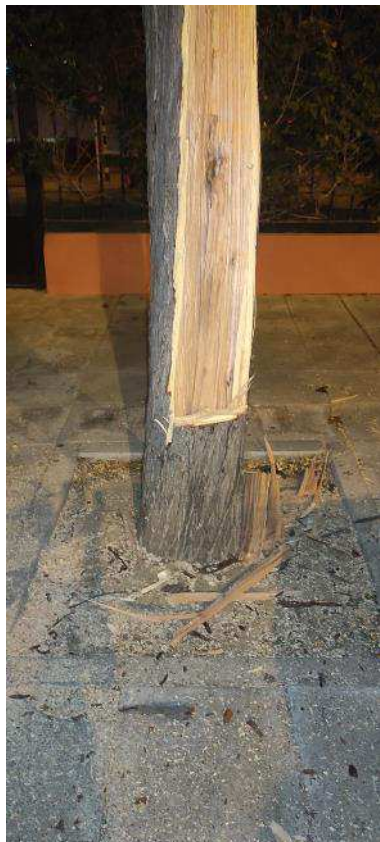
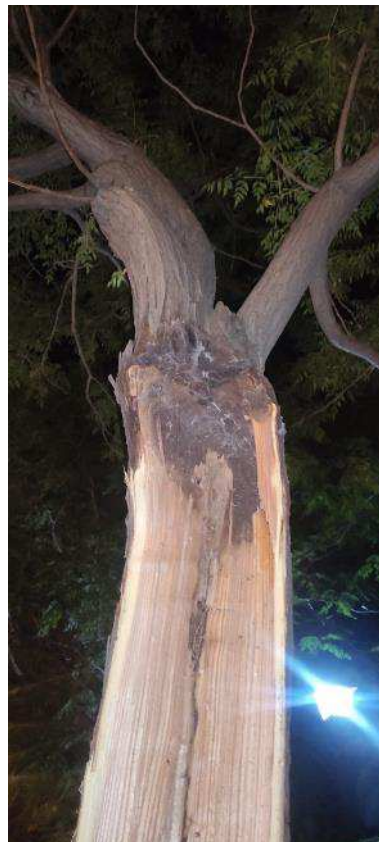
**9. FOTOGRAFÍAS:**

5. **LATITUD DE ACERADO:** Acceso a viviendas. Calzada con dos carriles de circulación por sentido y franja de aparcamiento en batería.
6. **LESIONES GRAVES:** Rotura de eje principal codominante desde su inserción en la cruz primaria hasta 170cm bajo ella, con corteza incluida, causando el desgarramiento de la madera del tronco. La lesión supone la pérdida de más de un tercio de la sección transversal del fuste, quedando el interior expuesto. Pudrición interna del duramen del tipo 'pudrición parda' aparentemente provocada por el hongo xilófago *Laetiporus sulphureus*, quedando escasos centímetros de pared residual en el punto de fractura. Dada la especie y el defecto mecánico, se espera una rápida afección fúngica de los tejidos vasculares y la pérdida definitiva de resistencia estructural de la madera.

7. **ESTADO GENERAL:** Árbol adulto, con vitalidad media y porte alterado desde vivero induciendo, por descopado, la formación de una cruz del tipo 'vaso', con varios ejes o reiterados codominantes. Esta alteración morfológica severa del árbol, respecto a la arquitectura original de la especie, implica perjuicios vasculares y, por tanto, provoca en el tiempo decaimiento fisiológico y debilitamiento mecánico. Copa irreversiblemente desestructurada tras el colapso del eje principal codominante. Aunque no existe un riesgo inminente de fallo del árbol remanente tras la incidencia, su viabilidad mecánica y funcional, a medio plazo, ha quedado comprometida de manera definitiva.

8. **OBSERVACIONES:** Grave alteración morfológica de copa induciendo codominancias de hasta tres ejes en la cruz principal, con corteza incluida entre ellos, que resulta en uniones débiles, fragilizadas por la pudrición interna y agravada por la falta de eficiencia en la compartimentación y refuerzo de los defectos mecánicos como consecuencia de la ineficiencia radicular.
