Expediente: 19/2024
AP-51-2024
IGH

FICHA DE COMUNICADO DE APEO DE ARBOLADO VIARIO (AP 51/24) PARTE 2ª**MOTIVO DEL APEO:** Riesgo no tolerable

1. **FECHA:** 13/02/24
2. **SITUACIÓN:** Calle Estribor **DISTRITO:** Cerro Amate
3. **ESPECIE:** *Ulmus pumila* **Nº ID:** 474
4. **P.C. (cm):** 180 **ALTURA (m):** 10 **ALCORQUE (m):** Tierra natural

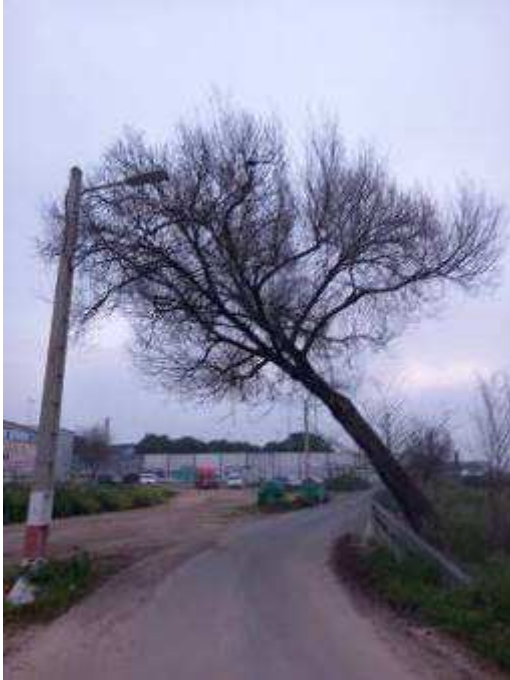
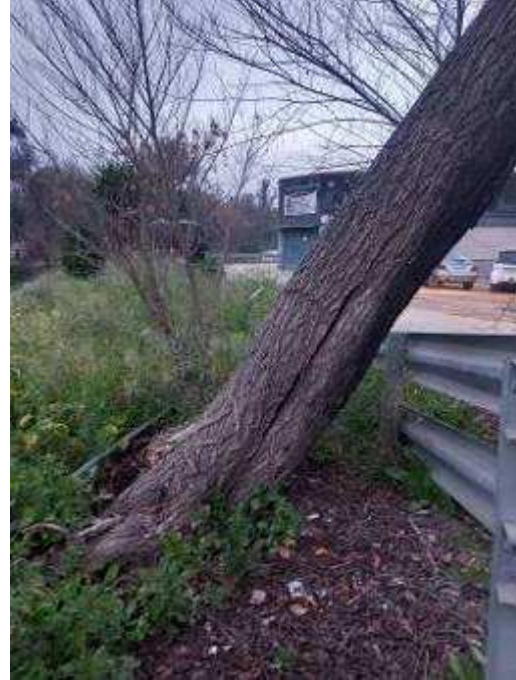
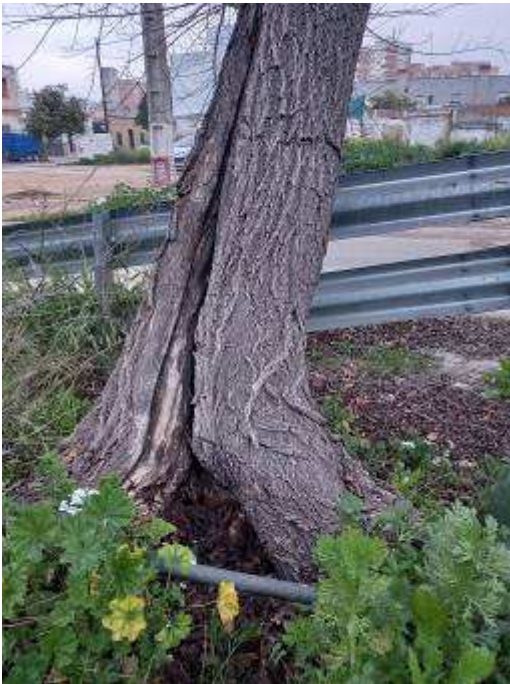
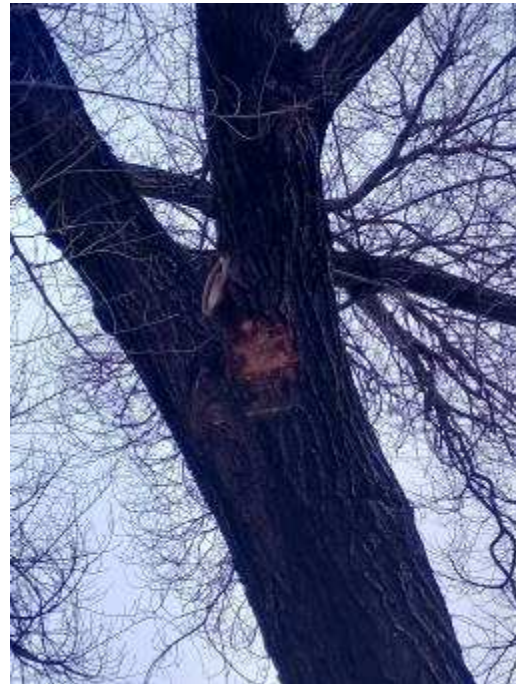
9. FOTOGRAFÍAS:

6. **LESIONES GRAVES:** Inclinado más de 33°N, con proyección de fallo sobre cableado de alumbrado público, calzada y zona de aparcamiento. Debilidades mecánicas de trascendencia estructural en el tronco: cavidad de 30cm de diámetro a ras del suelo en la zona de tracción, con pudrición severa, descomposición total del duramen y probable continuidad a nivel de raíces leñosas, herida en progresión axial a partir de la cavidad que se extiende hasta 2m de altura, y fisura repentina y activa de la madera del tronco, en la orientación Este, evidenciando la excesiva carga excéntrica. Interferencias de la copa, sobre el cableado aéreo de alumbrado público que la atraviesa, y del tronco, respecto al paso de vehículos pesados, detectándose golpes reiterados entre 3-4m de altura por impacto del camión que se encarga de la recogida de basuras.

7. **ESTADO GENERAL:** Árbol maduro, con porte definitivamente alterado por el viejo desmoche de copa, que ha comprometido su desarrollo (pudrición y uniones débiles de ramas en las zonas de corte de terciado de ejes). Afección foliar periódica por la plaga denominada 'Galeruca del Olmo'.

8. **OBSERVACIONES:** En los últimos cuatro años, a pesar de las actuaciones realizadas para el control de la carga de copa y de la inclinación, se aprecia un agravamiento de los defectos registrados y un incremento insalvable de la probabilidad de fallo, por vuelco del árbol completo o por rotura del tronco desde la zona basal, gravemente deteriorada desde la perspectiva estructural.
