Expediente: 19/2024
AP-48-2024
IGH

FICHA DE COMUNICADO DE APEO DE ARBOLADO VIARIO (AP 48/24) PARTE 2ª

MOTIVO DEL APEO: Árbol decrepito

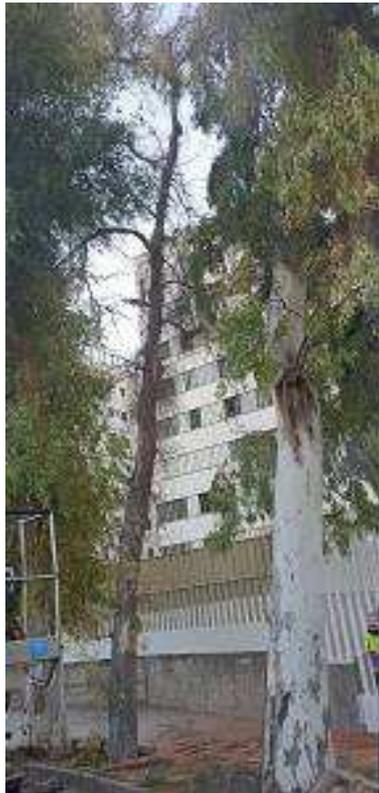
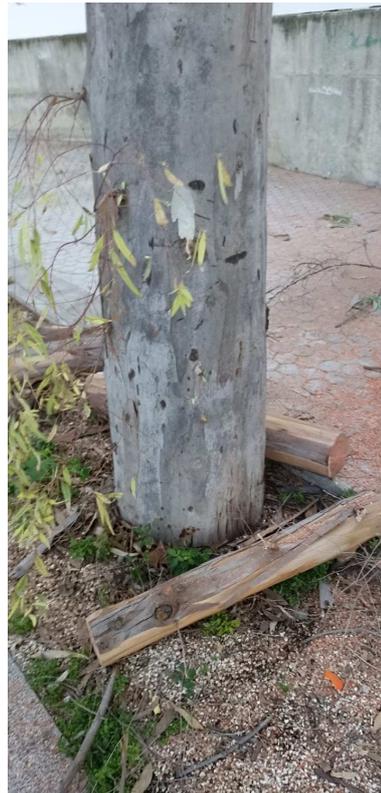
9. FOTOGRAFÍAS:

6. **LESIONES GRAVES:** 90% madera muerta en descomposición. Nulas expectativas de recuperación a causa de la necrosis de la mayoría de los tejidos funcionales, lo que ha supuesto su decaimiento fisiológico irreversible y un deterioro estructural irreparable. Tras la regresión terminal del ejemplar, existe una alta probabilidad de rotura de partes y/o vuelco del árbol completo debido al consiguiente debilitamiento mecánico y degradación de los tejidos disfuncionales.

7. **ESTADO GENERAL:** Árbol maduro, severamente desestructurado por la sucesiva pérdida de ramas y antiguas podas drásticas de eliminación de ramas laterales. En el momento del apeo presenta menos de un 10% de copa viva, compuesta por brotación epicórmica en el tronco, de escasa densidad, bajo vigor y clorosis.

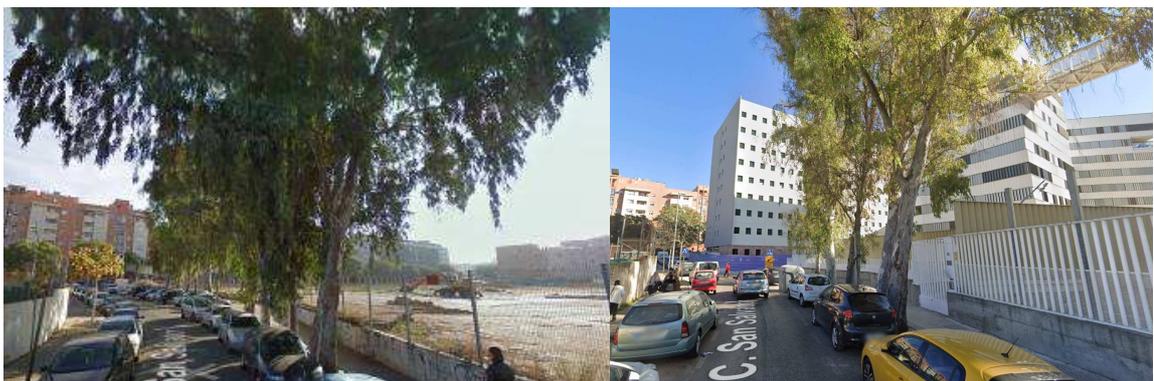
8. **OBSERVACIONES:** Se estima que el origen del decaimiento definitivo del ejemplar, que se ha venido observando y controlando desde 2018, se debe a la edificación de los bloques anexos y reacondicionamiento del acerado en el año 2009 (fotos anexas), como consecuencia de la inobservancia de las medidas de protección del arbolado en obra, ahora vigentes y de obligado cumplimiento, produciéndose, sin registro, el corte de raíces leñosas, la subida de cota del terreno y, por tanto, el sobreenterramiento del cuello radicular y del tronco, y el cambio de régimen hídrico por la completa pavimentación del entorno con materiales impermeables. En esta actuación, se ha eliminado otro ejemplar coetáneo de la misma especie que presentaba un estado biomecánico análogo, irreversiblemente degradado, con nulo potencial de recuperación (ID751_AP49/24).

Vista de la ubicación en diciembre 2009 (izqda) y febrero 2022 (dcha)
Fuente Google Maps
