Expediente: 3/2025
AP-284-2025
PMR

FICHA DE COMUNICADO DE APEO DE ARBOLADO VIARIO (AP284/25)
PARTE 1ª

ID:612
Código Apeo: AP 284/25
UBICACIÓN: Avda. La Buhaira
Árbol: *Cercis siliquastrum*
MOTIVO DEL APEO: Inviabile tras incidencia

FICHA DE COMUNICADO DE APEO DE ARBOLADO VIARIO (AP284/25)
PARTE 2ª

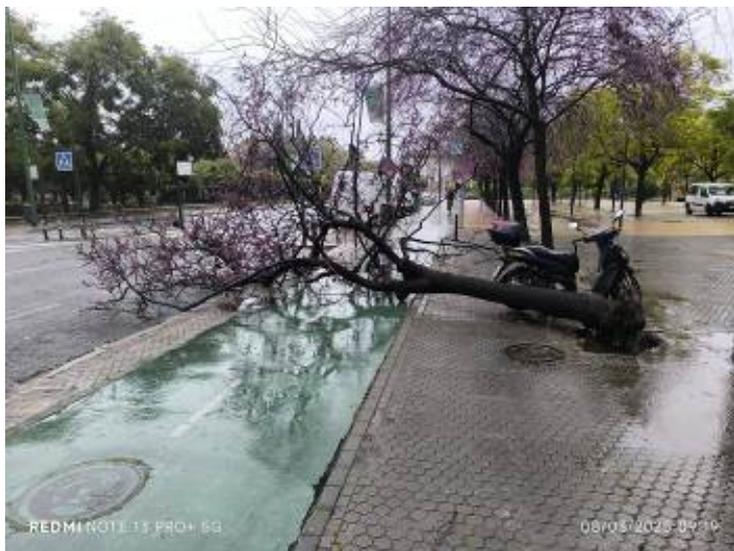
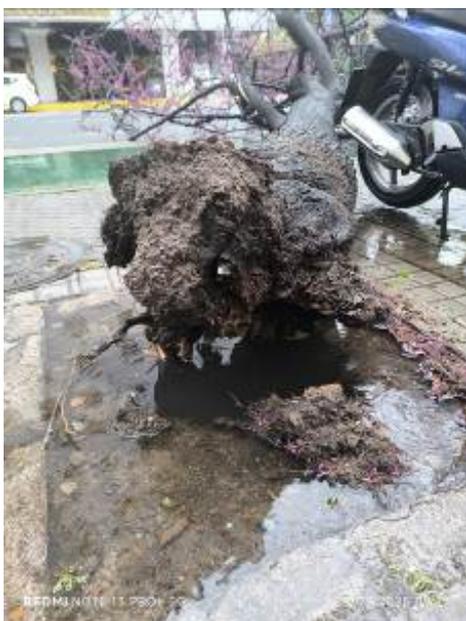
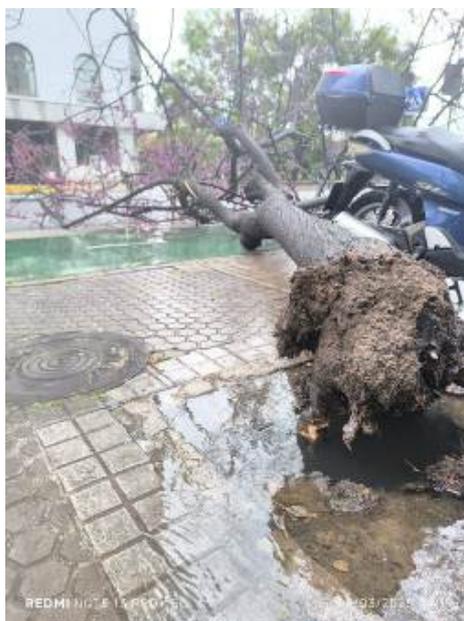
9. FOTOGRAFÍAS:

Por la presente se informa que se ha procedido, sin autorización previa, a la retirada de restos de un ejemplar maduro de *Cercis siliquastrum*, situado en Avenida La Buhaira, debido al vuelco del árbol sobre acerado y carril bici, el pasado 8 de marzo, durante jornada de intensas y continuadas precipitaciones, que provocaron la saturación y debilitamiento mecánico del terreno, sumado al empuje del fuerte viento, con rachas de más de 60km/h. Tras la exposición de la parte hipogea, se aprecia la insuficiencia desde la perspectiva mecánica del sistema radicular, que carecía del desarrollo de raíces leñosas previsible para el porte del ejemplar, como consecuencia de daños directos por obras de pavimentación y canalizaciones de servicios subterráneos dentro del área crítica de anclaje radicular y del desarrollo de pudriciones hipogreas a partir de esas antiguas afecciones.

6. **LESIONES GRAVES:** Vuelco del árbol sobre acerado y carril bici, como consecuencia de la insuficiencia estructural del sistema radicular que presenta pudrición de la madera soterrada, sumado al propio debilitamiento del terreno, saturado por las precipitaciones. En el momento del colapso el alcorque se encontraba encharcado.

7. **ESTADO GENERAL:** Árbol maduro, sin síntomas de desvitalización aparente de la parte aérea, a pesar de las carencias radiculares a nivel mecánico.

8. **OBSERVACIONES:** El fallo se produce el pasado 8 de marzo, durante jornada de eventos meteorológicos adversos, con rachas de viento de más de 60km/h y lluvia intensa y continuada, registrándose en los días precedentes al colapso una precipitación de más de 40L/m². El encharcamiento del terreno ha provocado el debilitamiento del agarre y cohesión del suelo sobre un anclaje radicular insuficiente en cuanto a dimensiones, y muy debilitado por la pudrición de las escasas raíces de relevancia estructural. Esta ausencia y afección del plato radicular se ha producido por obras de remodelación del acerado, ejecución del carril bici y canalizaciones subterráneas de servicios urbanos dentro del área crítica de anclaje radicular, en años precedentes.
