**Expediente: 3/2025**  
AP-285-2025  
PMR

FICHA DE COMUNICADO DE APEO DE ARBOLADO VIARIO (AP285/25)  
PARTE 1ª

ID:140  
Código Apeo: AP 285/25  
UBICACIÓN: Calle Almotamid  
Árbol: *Brachychiton populneus*  
MOTIVO DEL APEO: Inviabile tras incidencia

FICHA DE COMUNICADO DE APEO DE ARBOLADO VIARIO (AP285/25)  
PARTE 2ª

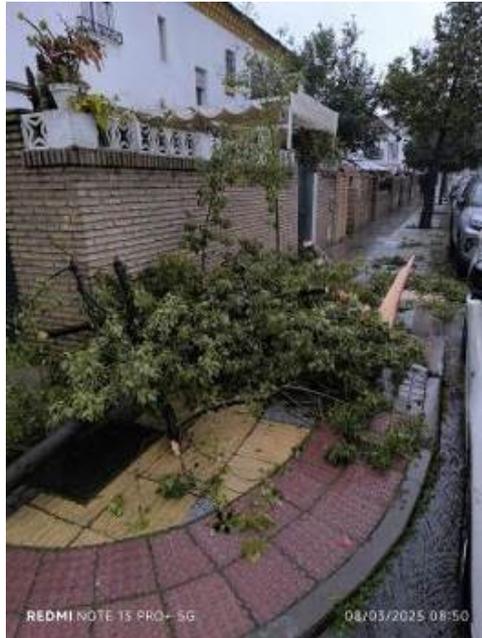
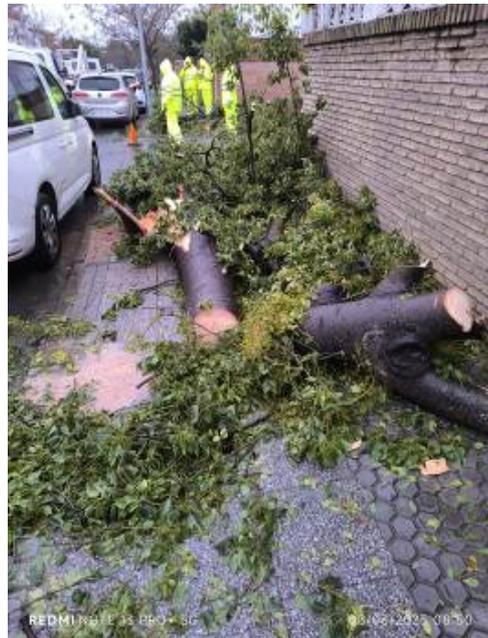
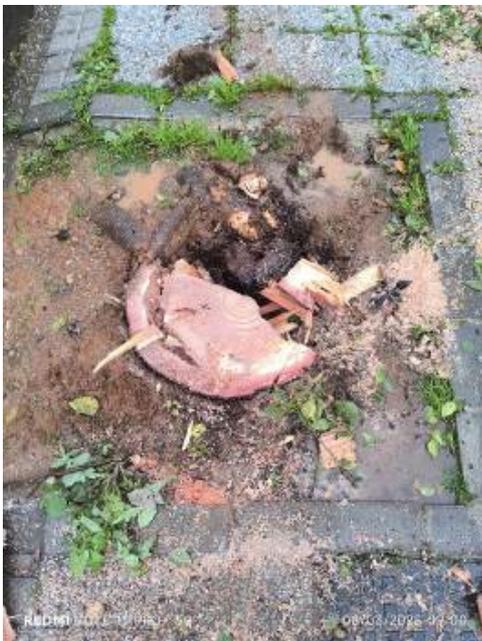
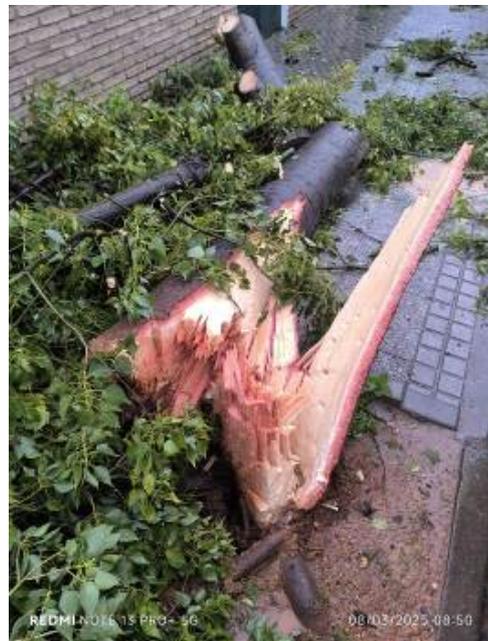
9. FOTOGRAFÍAS:

5. **LATITUD DE ACERADO:** Acceso a viviendas. Calzada un carril de circulación por sentido, con franja de aparcamiento en línea.
6. **LESIONES GRAVES:** Vuelco del árbol sobre acerado, como consecuencia de la insuficiencia estructural del sistema radicular que presenta pudrición de la madera soterrada, sumado al propio debilitamiento del terreno, saturado por las precipitaciones, produciéndose en el momento del colapso el encharcamiento del alcorque. El árbol presentaba 16º de inclinación previa al vuelco.

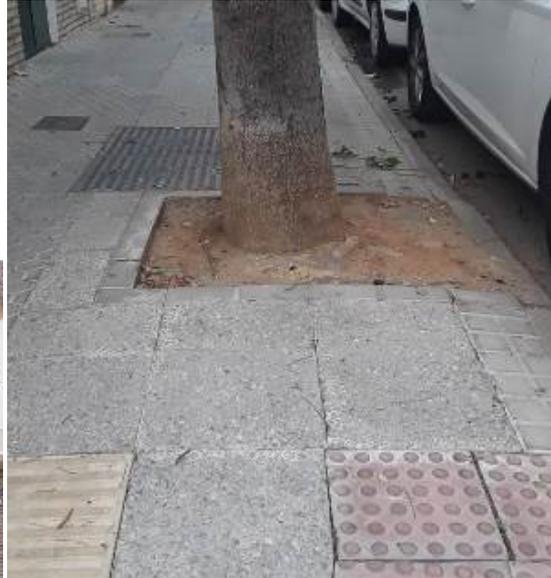
Vista del ejemplar antes del vuelo (2024)
