**Expediente: 286/2025**

**SOLICITUD DE APEO DE ARBOLADO (AP-1178-2025). PARTE 1.**  
**MOTIVO: CRITERIOS DE GESTIÓN**

**ID:** 2489

**Ubicación:** Parque Amate (Distrito Cerro-Amate)

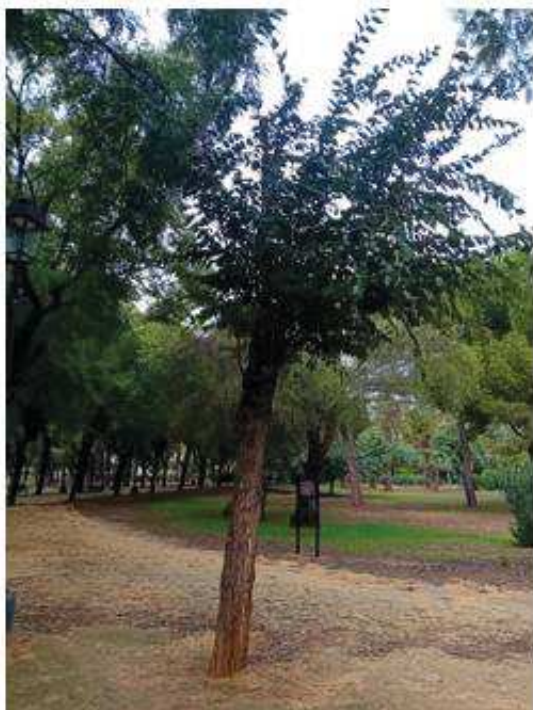
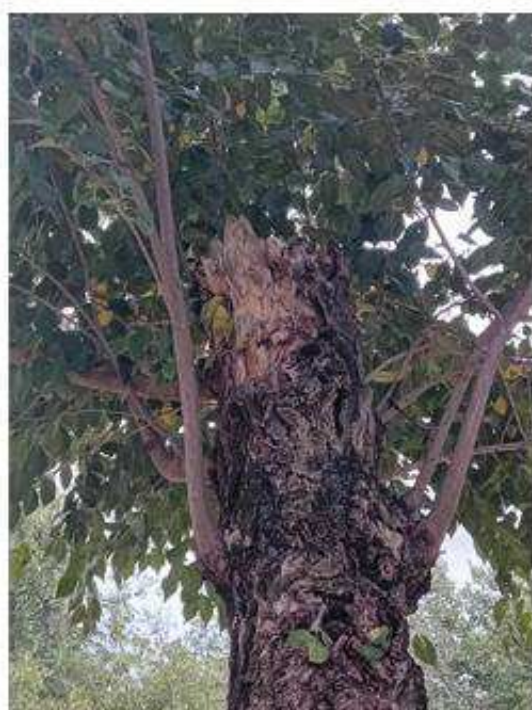
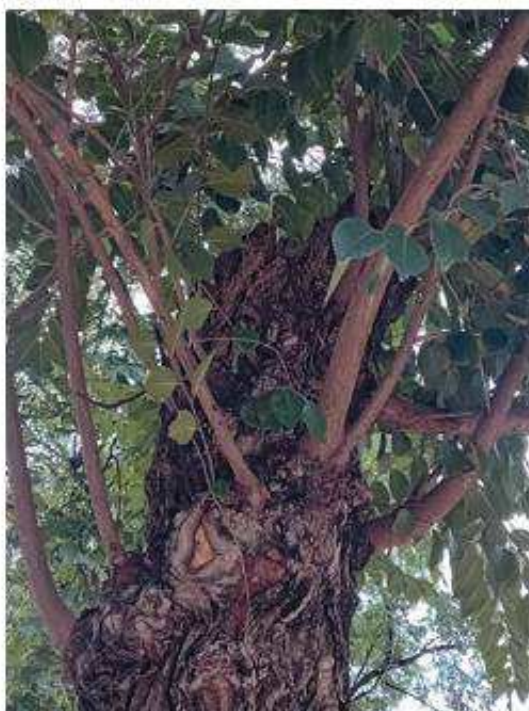
## 12. FOTOGRAFÍAS

Ejemplar maduro con pérdida de la copa y degradación de la madera en la zona de fractura del eje 1. La masa foliar que presenta consiste en brotaciones de emergencia con anclaje no consolidado. No se observa madera de reacción las heridas. Estas alteraciones comprometen su estabilidad estructural. Dada su condición estructural y la alta afluencia peatonal en el entorno y en función del Plan de Renovación del Arbolado, se propone su apeo y reposición por un individuo de características adecuadas que restituya las funciones ambientales, paisajísticas y de seguridad del espacio.

Ejemplar sin copa posiblemente por fractura, que presenta degradación de la madera la zona de la fractura. La producción foliar es escasa, consistente en brotaciones de emergencia con anclaje débil.
10. **ESTADO GENERAL:**

Debido a la singularidad de este espacio y al elevado paso de personas, se contempla la reposición del ejemplar por otro de características adecuadas, con el objetivo de restituir las funciones ambientales, paisajísticas y de seguridad en la zona, además de proporcionar servicios ecosistémicos de manera eficiente.
