SOLICITUD DE APEO DE ARBOLADO (AP-1221-2025). PARTE 1.
MOTIVO: CRITERIOS DE GESTIÓN

ID: 1811

Código: AP-1221-2025

Ubicación: Parque de María Luisa (Distrito Sur)

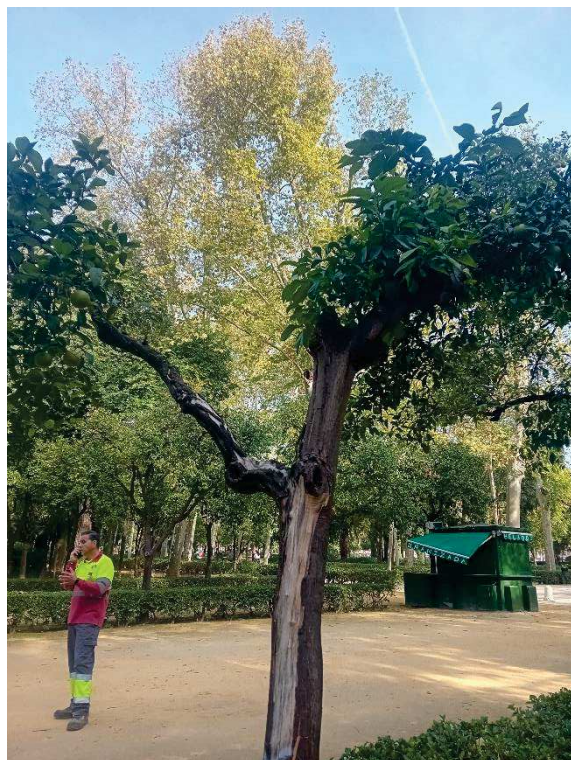
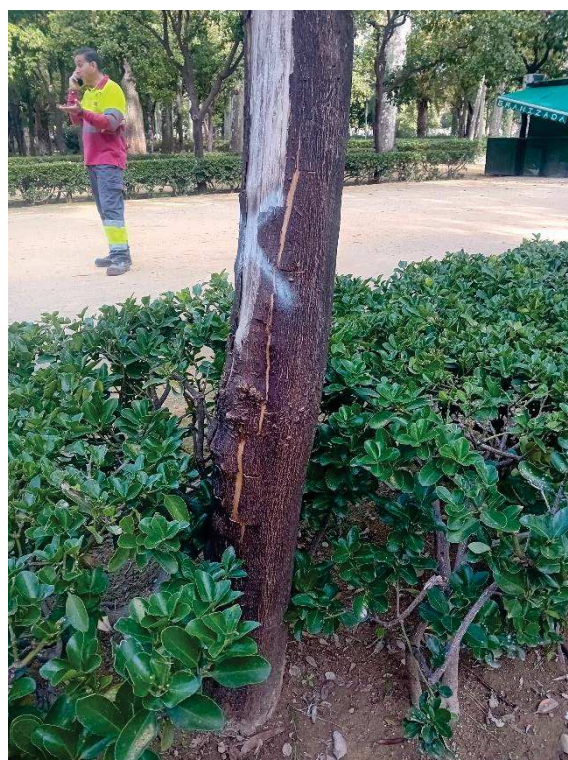
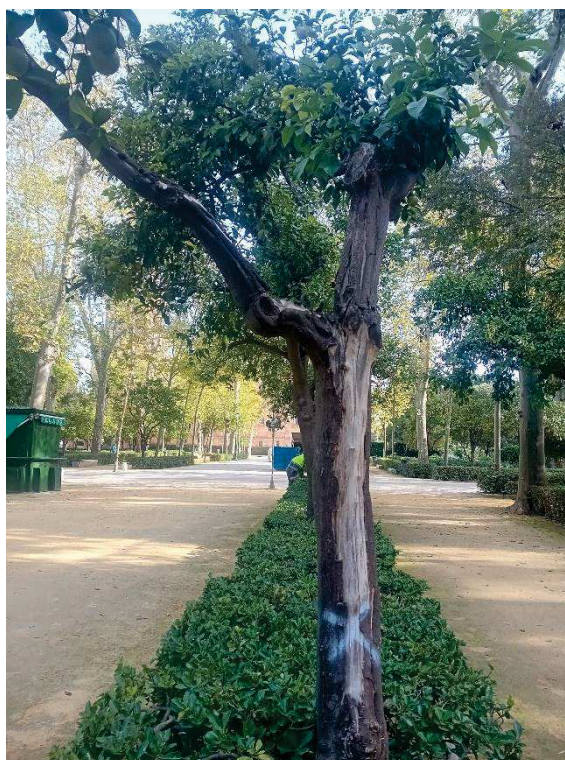
12. FOTOGRAFÍAS:

El ejemplar presenta descortezamiento progresivo en el tronco y los ejes. Signos de evolución negativa que se manifiesta con la baja producción de masa foliar y la ausencia de respuesta de la madera.
10. **ESTADO GENERAL:**

Se trata de un árbol que se encuentra en un estado fisiológico y biomecánico anómalo, con pérdida de vitalidad y signos de regresión.
11. **OBSERVACIONES:**

El ejemplar en estado de regresión. Presenta descortezado a lo largo del tronco y en los ejes sin que se aprecia respuesta de madera de reacción. La copa se encuentra muy reducida sin una mínima producción foliar. El estado fisiológico que presenta reduce de forma significativa sus expectativas de futuro y limita su aportación de beneficios ecosistémicos. El balance entre los beneficios aportados y los costes de conservación dentro de márgenes de seguridad aceptables resulta negativo. En este contexto, y en coherencia con el plan de renovación del arbolado en los Parques y Jardines gestionados con Medios Propios, se propone su apeo y sustitución.
