Expediente: 3/2025

AP-1160-2025
MSB

FICHA DE COMUNICADO DE APEO DE ARBOLADO VIARIO (AP1160/25) PARTE 1^a

Código Apeo: AP1160/25

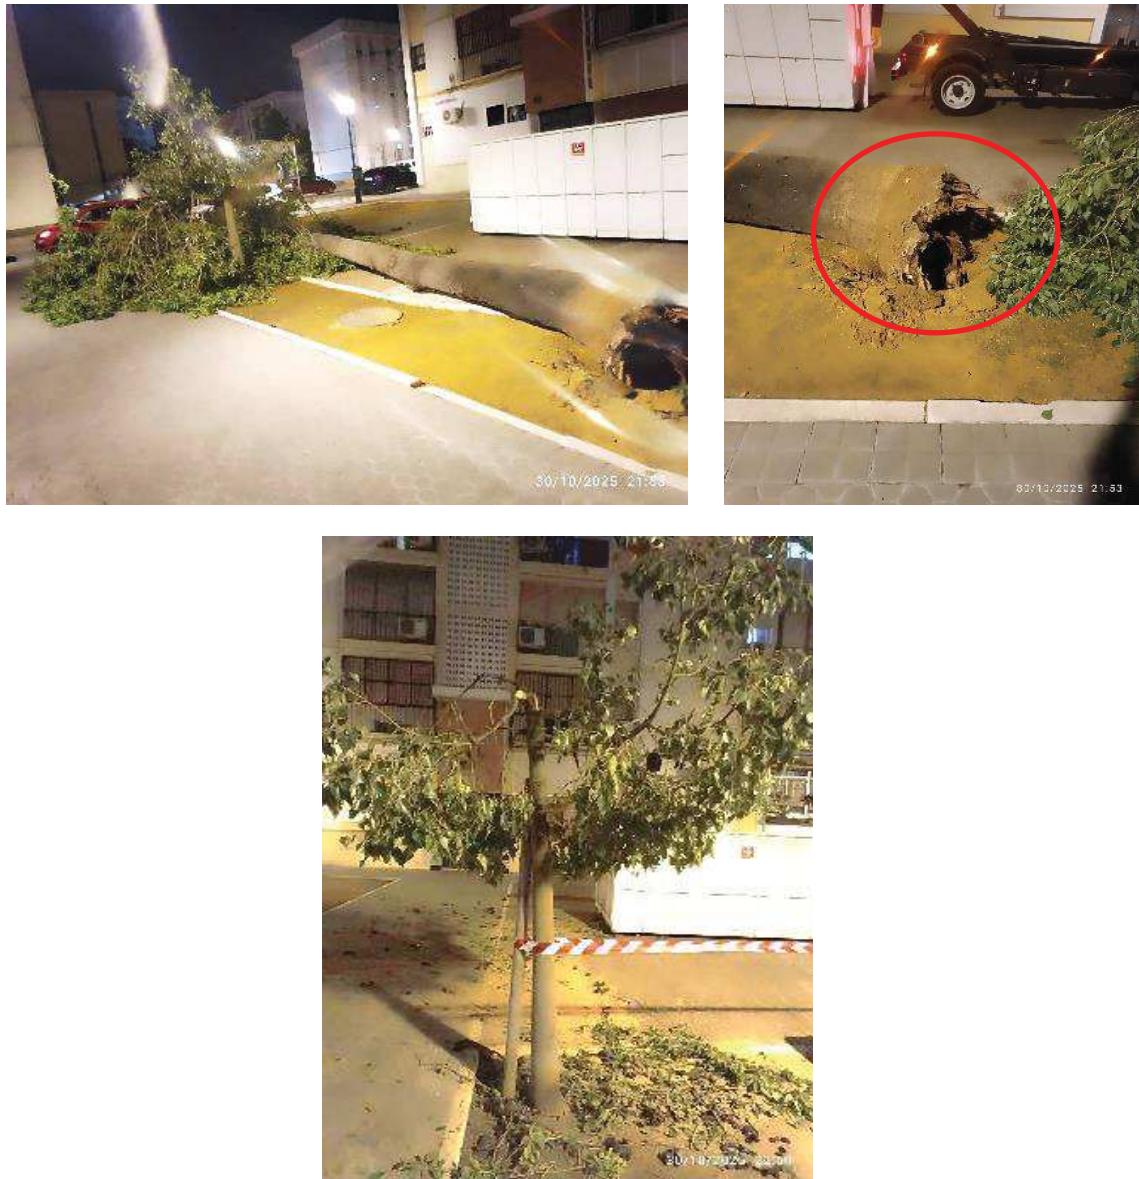
9. FOTOGRAFÍAS:

- 6. LESIONES GRAVES:** Debido a la concurrencia de precipitaciones y rachas de viento asociadas a la tormenta del día 29/10/25: encharcamiento del alcorte, con expansión de materiales impermeables que han desestabilizado la zona de anclaje por incremento volumétrico; tensión mecánica por ráfagas de viento transmitida desde la copa hasta la zona radicular poco desarrollada, sin raíces estructurales capaces de soportar el peso de la parte aérea. Ambos factores han favorecido el vuelco radicular.

- 7. ESTADO GENERAL:** Ejemplar con escaso desarrollo radicular, con ausencia de raíces estructurales, debido a factores abióticos propios del entorno: perfil edáfico del alcorte (arcillas y albero), ubicación en el acerado del aparcamiento de Santa Justa (paso de canalizaciones, obras habituales) con probable poca profundidad para su desarrollo (proximidad capas de hormigón). Antecedentes de podas de desmoche, visible en la configuración actual de la copa: elevada claridad, desarrollo lateralizado, con exceso de carga foliar y frutos en los extremos.

Imagen: ejemplar volcado (1), sistema radicular poco desarrollado, con ausencia de raíces estructurales (2), daños en ejemplar adyacente ID1165886 (3).
