**Expediente: 3/2025**

AP-1015-2025  
MSB

FICHA DE COMUNICADO DE APEO DE ARBOLADO VIARIO (AP 1015/25)  
PARTE 1ª

FICHA DE COMUNICADO DE APEO DE ARBOLADO VIARIO (AP 1015/25)  
PARTE 2ª

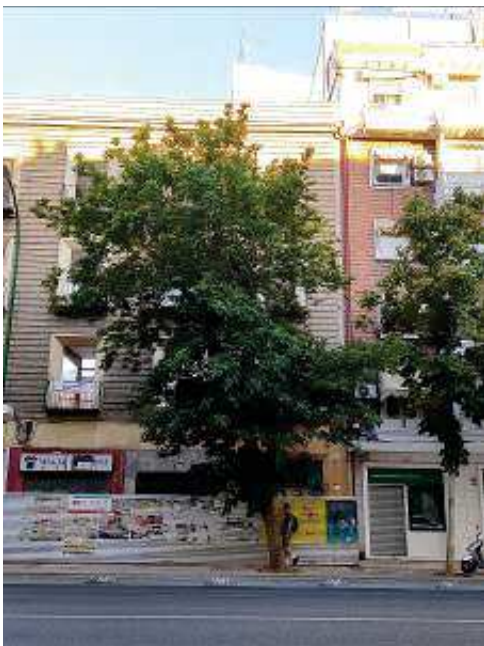
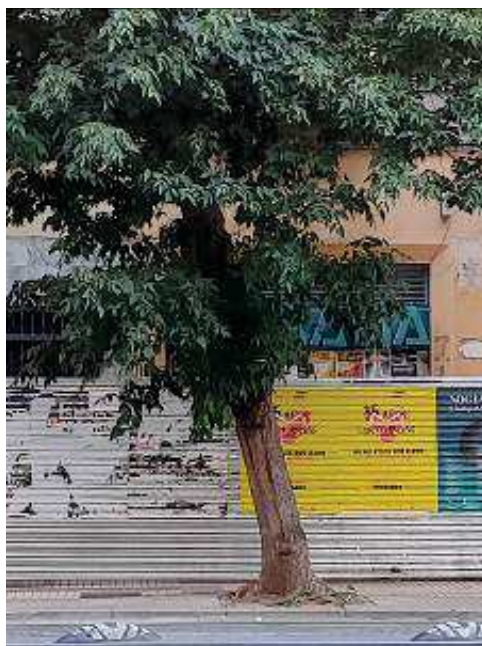
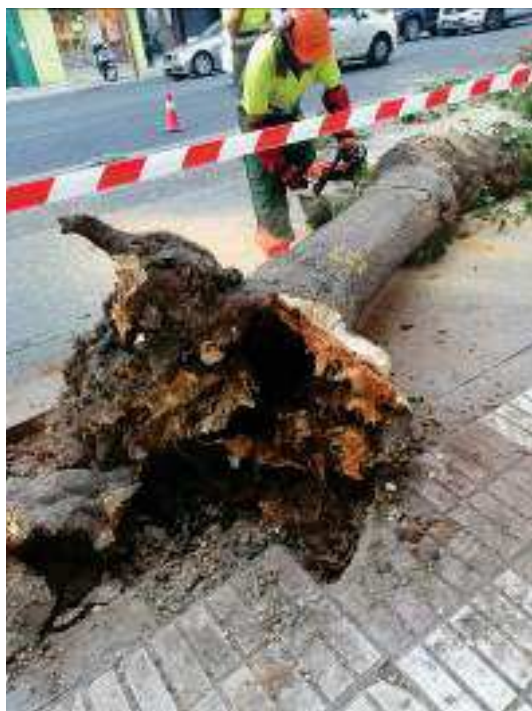
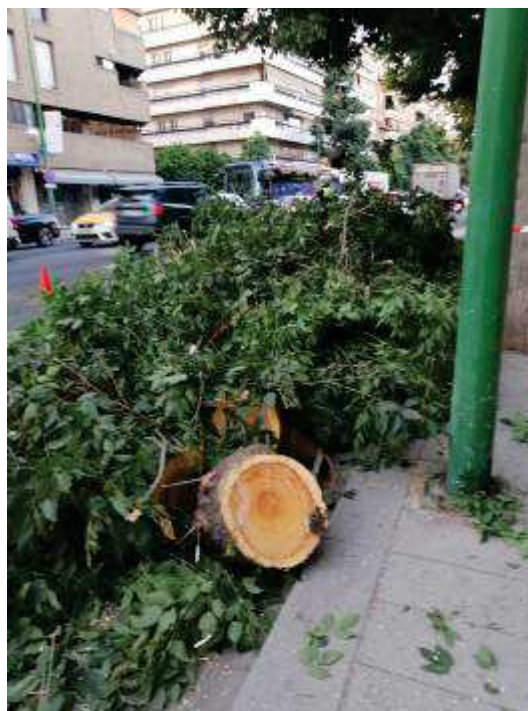
**9. FOTOGRAFÍAS:**

6. LESIONES GRAVES: Vuelco del árbol por fractura a ras del suelo a causa de la carencia de raíces leñosas y descomposición avanzada de la madera interna a nivel del cuello del tronco, que se encontraba engrosado, síntoma externo de pudrición blanca o fibrosa asociada a la acción de hongos xilófagos del género *Inonotus* o afín, habitual en esta especie en etapas maduras de desarrollo.

7. ESTADO GENERAL: Árbol maduro, con porte severamente alterado por podas drásticas. El antiguo desmoche de todos los ejemplares en esta Unidad de Gestión ha ocasionado la pudrición de la madera a partir de los cortes del terciado original. Esta práctica de poda es totalmente desaconsejable y actualmente se encuentra obsoleta por los graves perjuicios que implica para la viabilidad y futuro desarrollo del arbolado, especialmente en especies con maderas blandas y escasa capacidad de compartimentación, como *Acer negundo*. El ejemplar actualmente presentaba riesgo bajo de colapso, de manera que se encontraba en un rango tolerable de fallo, según la última inspección realizada en julio de 2024 (válida hasta 2026 y reiterada en 2025 dentro del Plan de Revisiones de Verano). Posteriormente al chequeo, en julio y agosto de 2024, se realiza la reducción de copa de todos los ejemplares de la alineación de esta Unidad de Gestión con el objetivo de descargar los suplentes vigorosos emergidos sobre los antiguos puntos de terciado y desmoche, conseguir la disminución de la altura de las copas para incrementar el factor de seguridad de los ejes principales portantes (cimales y tronco), mitigar el

- 8. OBSERVACIONES:** El fallo se produce el pasado 18 de septiembre, sin concurrencia de eventos meteorológicos adversos, de manera que aparentemente la fractura es debida a los daños sufridos a nivel subterráneo infringidos durante las obras reiteradas dentro del Área Crítica de Anclaje Radicular con corte y desgarró de raíces leñosas en todo el perímetro (canalizaciones de servicio en acerado y calzada a menos de 1m del tronco, carril bici y reparaciones de pavimento), a la propia pérdida de capacidad de carga de la madera como consecuencia de la pudrición activa, y a la máxima carga de copa (época de plena densidad foliar y fructificación verde). La parte fallada (tronco y copa) impacta sobre el carril bici. Posteriormente al colapso, se realiza la revisión del estado biomecánico del resto de ejemplares de la Unidad de Gestión para identificar posibles debilidades análogas en ejemplares coetáneos de la misma especie con idéntico historial de desmoche y obras en el entorno directo (última detectada en agosto 2025, sin aviso a Parques y Jardines ni registro de actuaciones, con afecciones graves en el sistema radicular por excavaciones de 3m de profundidad con maquinaria pesada en calzada).
