**Expediente: 260/2025**

AP-803-2024  
MSB

**SOLICITUD DE APEO DE ARBOLADO VIARIO (AP-803-2024) PARTE 1ª**  
**MOTIVO: GESTIÓN/RENOVACIÓN**

Código: AP-803-2024

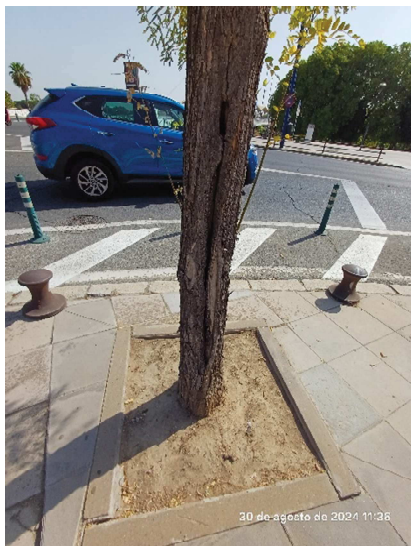
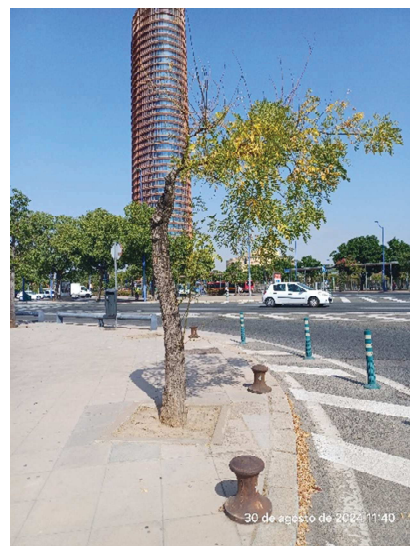
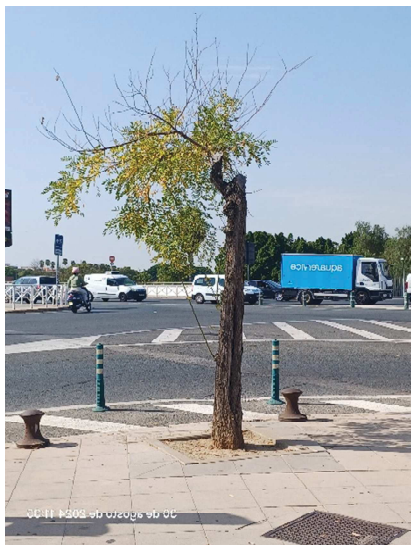
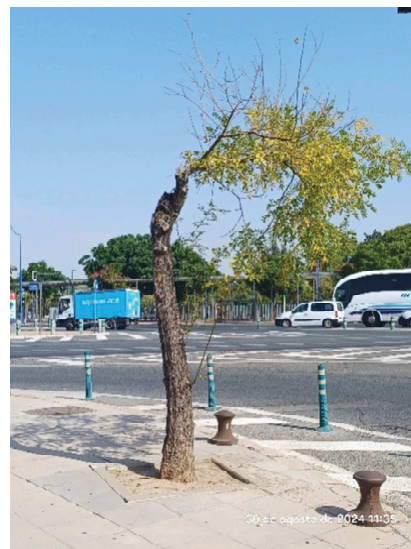
## 13. FOTOGRAFÍAS:

Tras la visita realizada por el equipo de inspección de riesgo, se constata que el ejemplar presenta una serie de defectos estructurales que comprometen su estabilidad y sus expectativas de futuro. Chancro longitudinal recorriendo el sector Este del fuste de manera descendente desde 1,1m de altura hasta su base, con madera expuesta necrótica y muerte del cambium vascular, previsible extensión de la disfuncionalidad vascular actual hacia la parte hipógea, descomposición de tejidos asociada, lo que supone una pérdida progresiva de la integridad del anclaje radicular, ya debilitado en el momento de la inspección. Decaimiento irreversible del ejemplar que actualmente se encuentra en regresión terminal, con apenas un 20% de copa viva, respecto al volumen original, nuevos suplentes emitidos alrededor del área estructuralmente debilitada en proceso de desecación. Riesgo potencial de fallo de partes o del árbol completo por degradación, debido a la inactividad de prácticamente la totalidad de los tejidos funcionales.

7. **ALTURA (m):** 2,5m
8. **ALCORQUE (m):** Dimensiones de 1x1m.
9. **LATITUD DE ACERADO(m):** 4m
10. **LESIONES GRAVES:**
  - Chancro longitudinal recorriendo el sector Este del fuste de manera descendente desde 1,1m de altura hasta su base, con madera expuesta necrótica y muerte del cambium vascular, previsible extensión de la disfuncionalidad vascular actual hacia la parte hipógea, descomposición de tejidos asociada, lo que supone una pérdida progresiva de la integridad del anclaje radicular.

- Pudrición interna del duramen, se espera una rápida afección fúngica de los tejidos vasculares y la pérdida definitiva de resistencia estructural de la madera.

- Síntomas de regresión, con apenas un 20% de copa viva, respecto al volumen original, nuevos suplentes en proceso de desecación.
  - Insuficiente encapsulación de lesiones derivadas de antiguas podas.

- Deterioro estructural irreparable.

Ejemplar adulto decrepito, necrosis de prácticamente la totalidad de los tejidos funcionales, causando el decaimiento irreversible del ejemplar que actualmente se encuentra en regresión terminal, con apenas un 20% de copa viva, respecto al volumen original, y con riesgo potencial de fallo de partes o del árbol completo por degradación. Deterioro estructural irreparable y decaimiento permanente, esto implica un incremento del riesgo de colapso y una disminución sustancial del aporte de valor ambiental en cuanto a cobertura arbórea.

Aunque no existe un riesgo inminente de fallo, su viabilidad mecánica y funcional, a corto plazo, ha quedado comprometida de manera definitiva. Debido a su baja vitalidad no dispone de los suficientes recursos para hacer frente a agentes patógenos y consolidar estructuras debilitadas. Obras de renovación del pavimento directo al alcorque en 2022, previsibles daños sobre el sistema radicular, sin registro de datos.

El contexto nos hace pensar en algún tipo de patógeno que está generando decaimientos rápidos y severos. Aunque no se han detectado signos que orienten respecto a cuál podría tratarse en concreto. Más allá de que la situación sea compatible con la posible acción de un hongo patógeno de raíz.

**Propuestas y/o consejos**      Según el grado de deterioro de su estructura y decaimiento permanente y la disminución sustancial del aporte de valor ambiental en cuanto a cobertura arbórea, justificamos la propuesta de apeo.
