**Expediente: 3/2025**

AP-1017-2025  
MSB

FICHA DE COMUNICADO DE APEO DE ARBOLADO VIARIO (AP1017/25)  
PARTE 1ª

Código Apeo: AP 1017/25

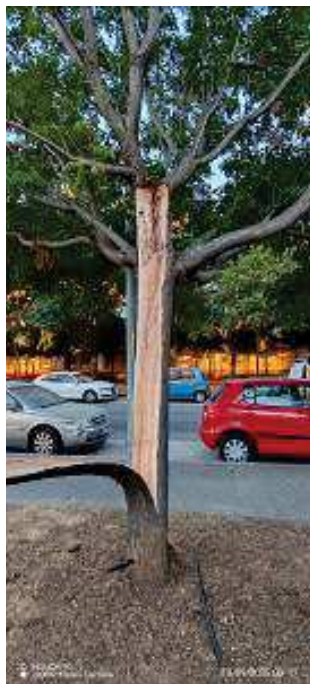
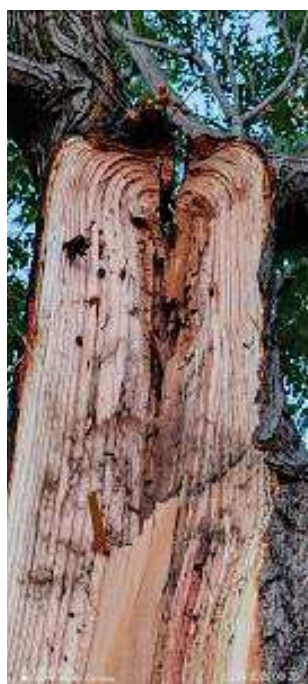
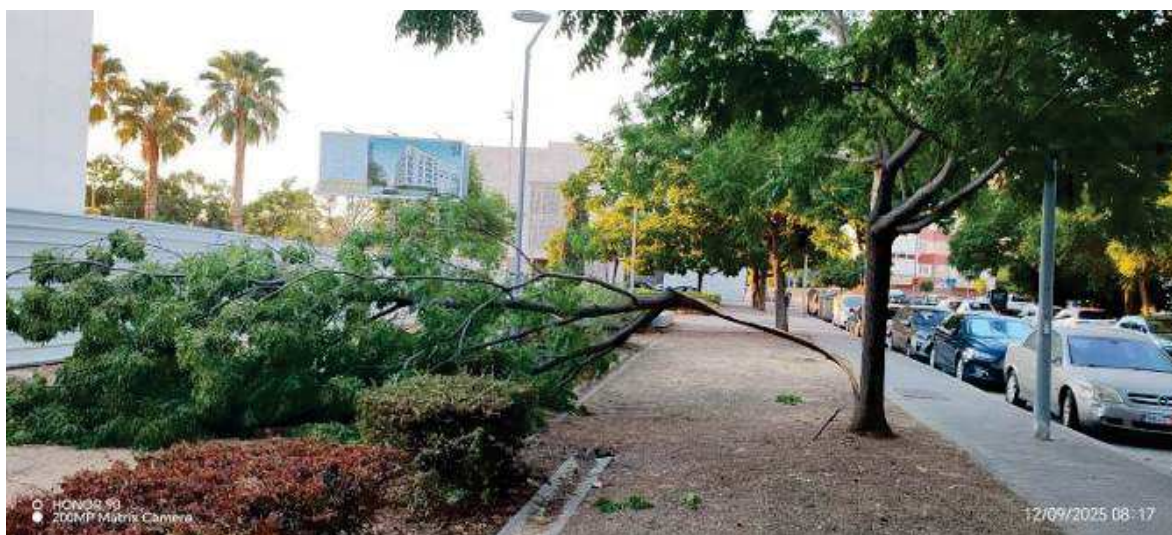
9. FOTOGRAFÍAS:

5. **LATITUD DE ACERADO:** Acceso a viviendas. Calzada de un carril de circulación por sentido, con franja de aparcamiento en línea.
6. **LESIONES GRAVES:** Fractura de eje principal Este que produce el desgarro de tejidos desde la inserción en la cruz principal a lo largo del tronco, hasta el suelo, quedando una herida de 40x200cm de extensión, con pérdida de un 30% de sección transversal. A nivel del duramen, se aprecia la pudrición del tipo 'parda o cúbica', originada por el hongo xilófago *Laetiporus sulphureus* (o afín), habitual en esta especie en etapas maduras de desarrollo y caracterizado por su avance interno sin mostrar síntomas visibles o cuerpos fructíferos en la superficie. Grieta activa entre las dos ramas principales que se encuentran conformando la totalidad de la copa tras la incidencia, lo que supone el debilitamiento irreversible de su resistencia mecánica.

7. **ESTADO GENERAL:** Árbol maduro, con porte alterado desde etapas juveniles induciendo la codominancia de varios ejes principales.
8. **OBSERVACIONES:** Además de la reducción sustancial e irreversible de cobertura verde, de un 40% aproximadamente, por la caída de una rama principal, el daño provocado en la cruz y el tronco, sumado a la pérdida de capacidad de carga de la sección transversal por la pudrición interna y el desgarro de la madera, compromete definitivamente la viabilidad del ejemplar. El riesgo actual de fallo reiterado de la copa es elevado y se espera un rápido agravamiento de los defectos registrados, como consecuencia del avance de la descomposición de la madera expuesta y la progresión de la fisura abierta entre las ramas principales remanentes.
