AP1253-25
EBF

FICHA DE COMUNICADO DE APEO DE ARBOLADO VIARIO (AP1253/25) PARTE 1^a

UBICACIÓN: Z.V. Jardines Plaza Poeta Miguel Hernández (C/Estoril)

MOTIVO DEL APEO: Vuelco completo

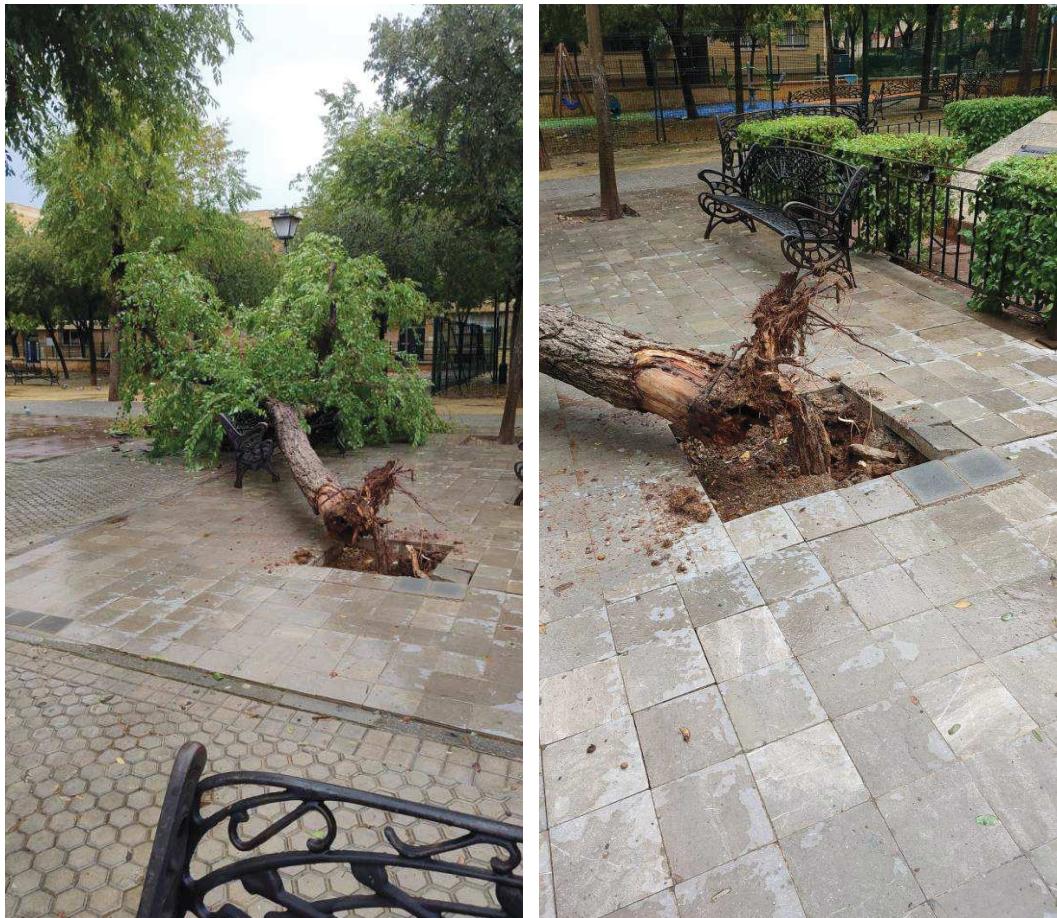
- 6. LESIONES GRAVES:** El ejemplar presenta una rotura de cuello que ha provocado su vuelco, quedando la parte aérea amputada de la parte hipogea. El ejemplar pierde, por tanto, toda su integridad estructural y capacidad de sustentación fisiológica.

- 7. ESTADO GENERAL:** Tras el vuelco se ha observado presencia de raíces estrangulante constriñendo al ejemplar. Tanto el fuste volcado como la sección de cuello enterrado presentaban pudrición interna con micelio subcortical. No se han visualizado raíces estructurales. El ejemplar estaba terciado, con lesiones visibles de podas anteriores.

- 8. OBSERVACIONES:** Se observa patologías propias de la especie asociadas a un desarrollo radicular constreñido, dañadas por las posibles obras realizadas en el parque, junto con las pudriciones internas desarrolladas tras infecciones anteriores debido a las lesiones mencionadas. Después de la EMA, la acción del viento favoreció la rotura en aquellas zonas con tejidos con menor capacidad de soportar tensiones mecánicas verticales.

Imagen: Detalle del vuelco (1 y 2).
