FICHA DE COMUNICADO DE APEO DE ARBOLADO VIARIO (AP1254/25) PARTE 1^a

Código Apeo: AP1254/25

UBICACIÓN: Calle Electricidad

Árbol: *Melia azedarach*

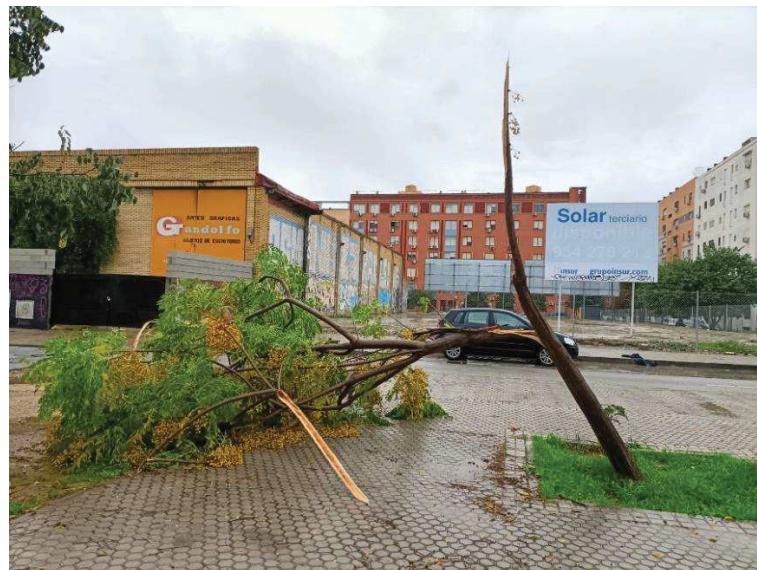
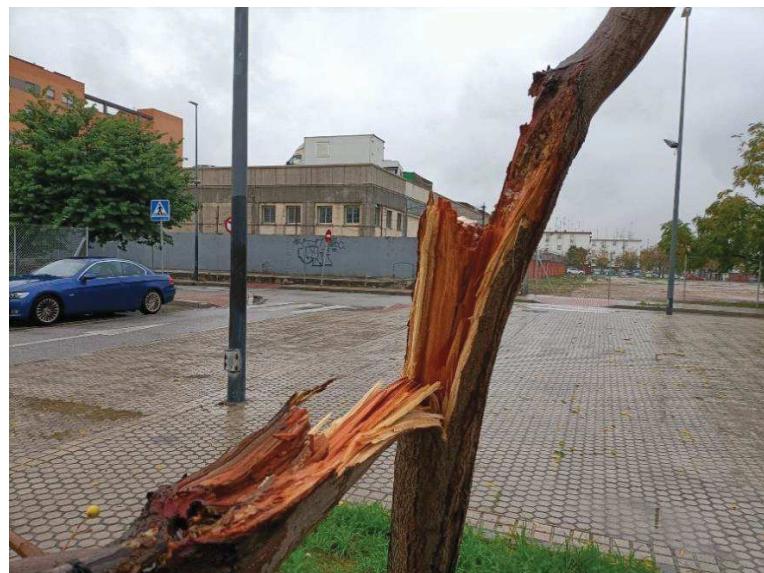
9. FOTOGRAFÍAS:

6. LESIONES GRAVES: Fractura de eje principal transmitida desde la cruz hasta la mitad del fuste, con desprendimiento de la totalidad de la copa, con posible origen en una ráfaga de viento. Tras la fractura, el ejemplar queda inviable completamente.

7. ESTADO GENERAL: Se observaban antecedentes de lesiones por podas y daños mecánicos en la base, estos últimos posiblemente por alcances de vehículos al estacionar. Alrededor del alcorque hay un levantamiento pronunciado, con raíces estrangulantes alrededor del cuello. En la sección desgarrada se pudo observar micelio subcortical, asociado a procesos de pudrición.

8. OBSERVACIONES: El resultado del fallo obedece a una situación habitual de la especie, que, en condiciones de EMA, ve comprometida su resistencia estructural al verse dañada previamente por agente fitopatógenos, como en este caso en el que se observa una pudrición interna de origen fúngico.

Imagen: Detalles de la fractura en eje principal (1), manchas blancas en el interior del fuste correspondientes al fitopatógeno (2).
