**Expediente: 1/2026**

AP1255-25  
EBF

FICHA DE COMUNICADO DE APEO DE ARBOLADO VIARIO (AP1255/25) PARTE 1<sup>a</sup>

## FICHA DE COMUNICADO DE APEO DE ARBOLADO VIARIO (AP1255/25) PARTE 2<sup>a</sup>

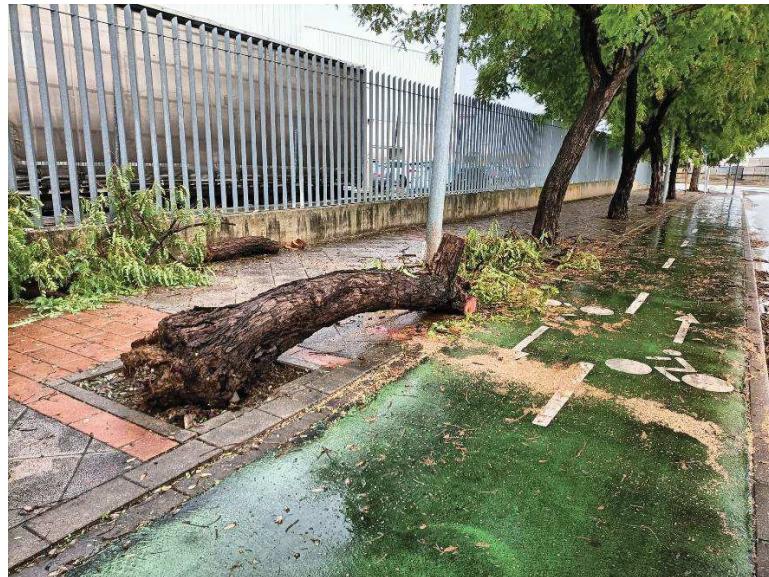
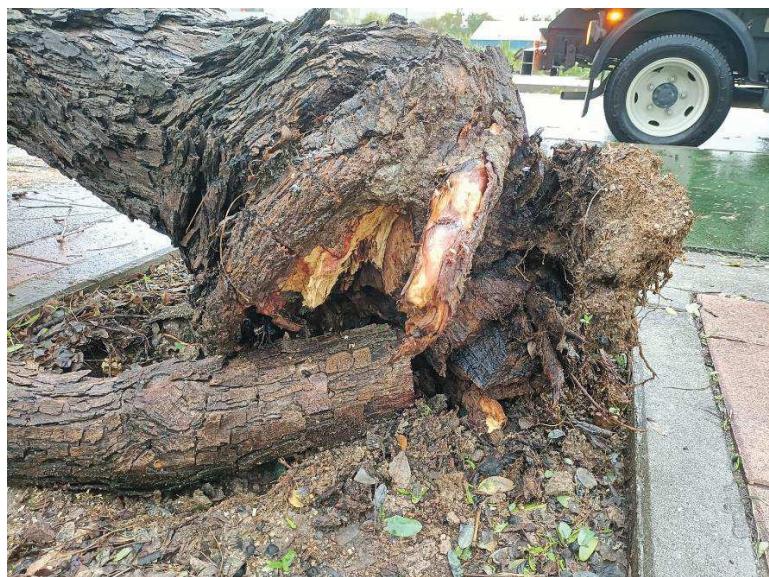
Imagen: TTI 29866.

**6. LESIONES GRAVES:** Rotura de las fibras vasculares y de soporte a la altura del cuello debido a tensiones mecánicas, con posible origen en las ráfagas de viento. Al desprenderse la totalidad de la parte aérea, el ejemplar resulta completamente inviable fisiológicamente.

**7. ESTADO GENERAL:** Atendiendo a inspecciones previa el ejemplar presentaba raíces estrangulantes en el perímetro del alcorque, constriñendo el cuello y la base, con adoquines incrustados. Fuerte inclinación ( $>30^\circ$ ) compensada por suplentes. Estructura de la copa desorganizada. Pudriciones en la cruz y lesiones con evidente pudrición activa.

**8. OBSERVACIONES:** El seguimiento de las diferentes inspecciones permite inferir que el ejemplar estuvo desarrollando una pudrición interna, debilitando su estructura tanto en parte aérea como en la hipogea. Su estado previo al vuelco era de acusada desvitalización, con antecedentes de desprendimiento de ramas y baja cobertura de copa (con hojas cloróticas).
