AP1257-25
EBF

FICHA DE COMUNICADO DE APEO DE ARBOLADO VIARIO (AP1257/25) PARTE 1^a

Código Apeo: AP1257/25

FICHA DE COMUNICADO DE APEO DE ARBOLADO VIARIO (AP1257/25) PARTE 2^a

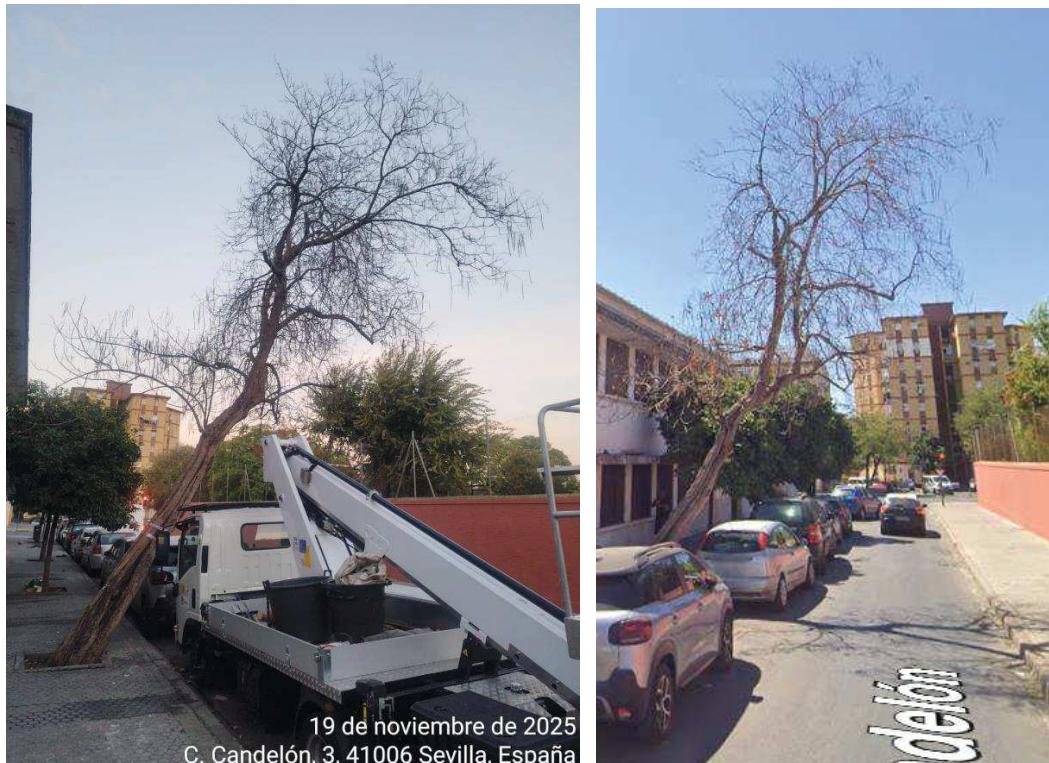
9. FOTOGRAFÍAS:

6. LESIONES GRAVES: Totalidad de ramas secas, descortezamiento en fuste y lesiones de poda en ejes principales, e inestabilidad radicular. Tras la muerte del ejemplar, se evidencia una alta probabilidad de fractura de ramas y/o vuelco del árbol completo debido al consiguiente debilitamiento mecánico de los tejidos funcionales.

7. ESTADO GENERAL: Ejemplar viejo que ha sufrido un declive fisiológico progresivo en toda su estructura. Se observan antecedentes de podas en ejes principales, con estructura de copa constituida por suplementos ortótropos. Inclinación >45° con incremento de un grado anual desde 2020. Reiterados daños mecánicos alrededor del eje principal y la copa, probablemente por alcances de vehículos al estacionar y/o circular.

8. OBSERVACIONES: Se estima desvitalización originada por afectaciones radiculares tras exposición a factores abióticos propios del entorno urbano, especialmente por inadecuación del sustrato, provocando una posible anoxia radicular debido a materiales impermeables. Ubicado en zona de alta exposición solar por orientación S.

Imagen: CBI 2059 durante el apeo (1), mismo ejemplar en agosto.
