**Expediente: 1/2026**

AP1258-25  
EBF

FICHA DE COMUNICADO DE APEO DE ARBOLADO VIARIO (AP1258/25) PARTE 1ª

ID: 2020  
Código Apeo: AP1258/25  
UBICACIÓN: C/ Candelón  
Árbol: *Catalpa bignonioides*  
MOTIVO DEL APEO: árbol seco

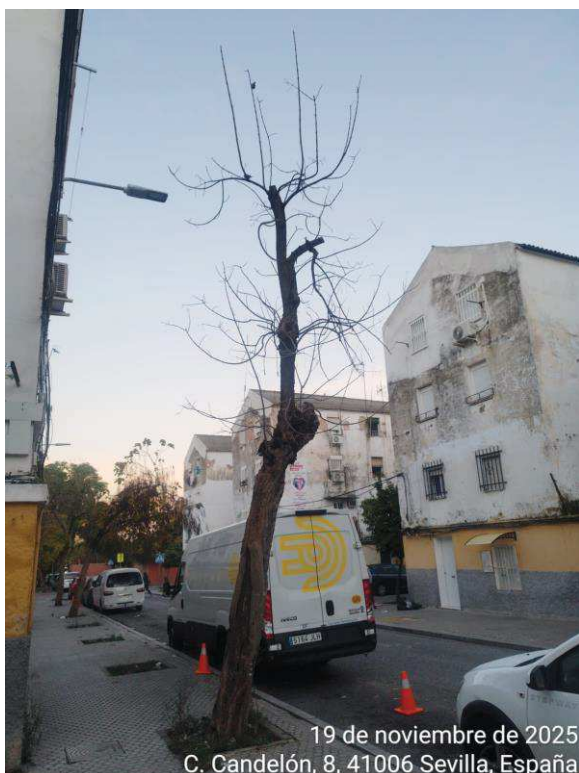
6. LESIONES GRAVES: Totalidad de ramas secas, descortezamiento en fuste y lesiones de poda en ejes principales, e inestabilidad radicular. Tras la muerte del ejemplar, se evidencia una alta probabilidad de fractura de ramas y/o vuelco del árbol completo debido al consiguiente debilitamiento mecánico de los tejidos funcionales.

7. ESTADO GENERAL: Ejemplar viejo que ha sufrido un decaimiento fisiológico progresivo en toda su estructura. Se observan antecedentes de podas en ejes principales, con estructura de copa constituida por suplentes ortótropos. Inclinação > 15° con incremento registrado en inspecciones previas. Reiterados daños mecánicos alrededor del eje principal y la copa, probablemente por alcances de vehículos al estacionar y/o circular.

8. OBSERVACIONES: Se estima desvitalización originada por afectaciones radiculares tras exposición a factores abióticos propios del entorno urbano, especialmente por inadecuación del sustrato, provocando una posible anoxia radicular debido a materiales impermeables. Ubicado en zona de alta exposición solar por orientación S.

Imagen: CBI 2020 durante el apeo (1), mismo ejemplar en agosto (2).
