Expediente: 1/2026

AP1259-25
EBF

FICHA DE COMUNICADO DE APEO DE ARBOLADO VIARIO (AP1259/25) PARTE 1^a

FICHA DE COMUNICADO DE APEO DE ARBOLADO VIARIO (AP1259/25) PARTE 2^a

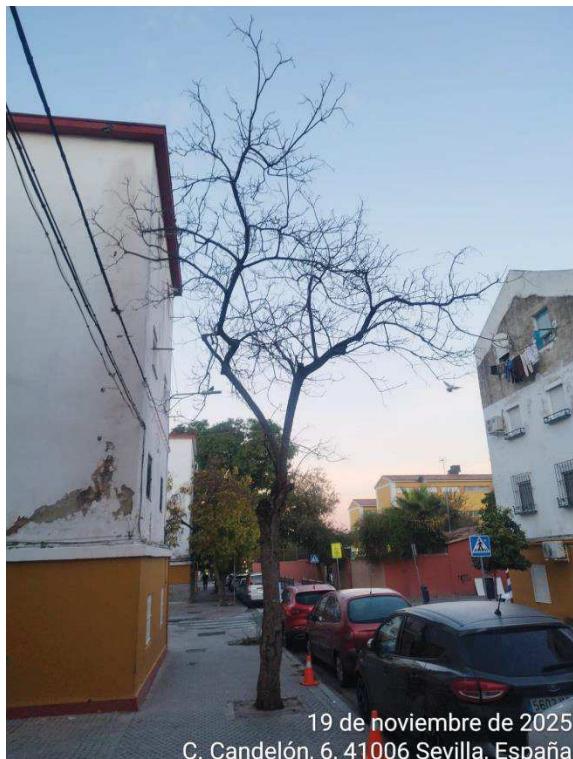
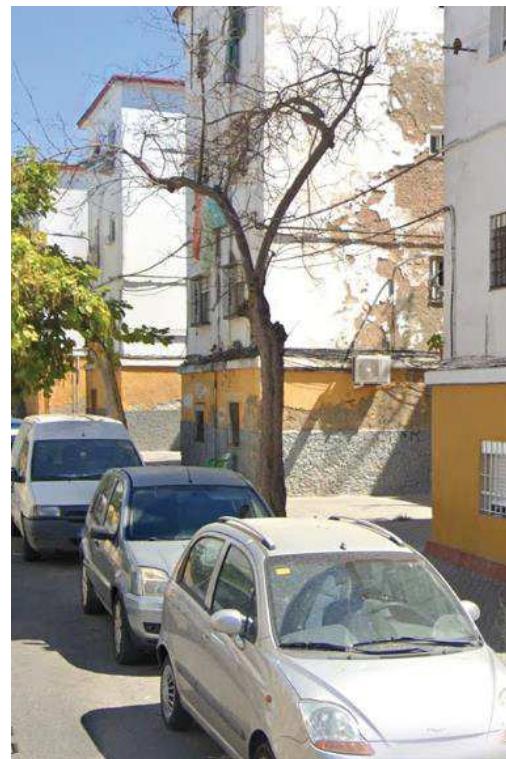
9. FOTOGRAFÍAS:

6. LESIONES GRAVES: Totalidad de ramas secas, descortezamiento en fuste y lesiones de poda en ejes principales, e inestabilidad radicular. Tras la muerte del ejemplar, se evidencia una alta probabilidad de fractura de ramas y/o vuelco del árbol completo debido al consiguiente debilitamiento mecánico de los tejidos funcionales.

7. ESTADO GENERAL: Ejemplar viejo que ha sufrido un decaimiento fisiológico progresivo en toda su estructura. Se observan antecedentes de podas en ejes principales, con estructura de copa constituida por suplementos ortótropos. Reiterados daños mecánicos alrededor del eje principal y la copa, probablemente por alcances de vehículos al estacionar y/o circular.

8. OBSERVACIONES: Se estima desvitalización originada por afectaciones radiculares tras exposición a factores abióticos propios del entorno urbano, especialmente por inadecuación del sustrato, provocando una posible anoxia radicular debido a materiales impermeables. Ubicado en zona de alta exposición solar por orientación S.

Imagen: CBI 2031 durante el apeo (1), mismo ejemplar en agosto.
