**FICHA DE COMUNICADO DE APEO DE ARBOLADO VIARIO (AP1436/25)**  
**PARTE 1<sup>a</sup>**

Código Apeo: AP 1436/25

UBICACIÓN: Calle Castillo de Utrera

Árbol: *Citrus aurantium*

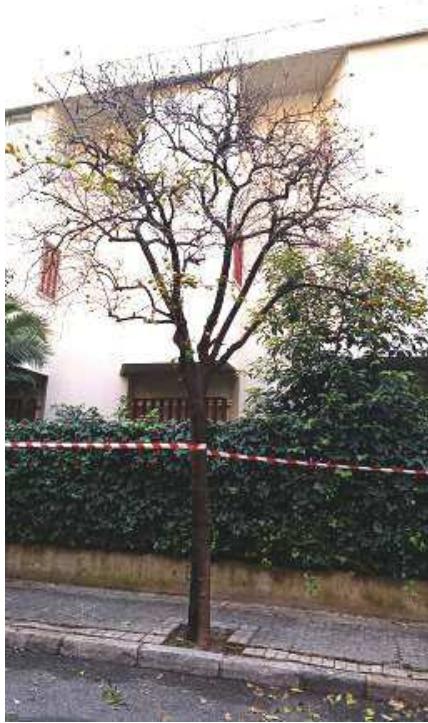
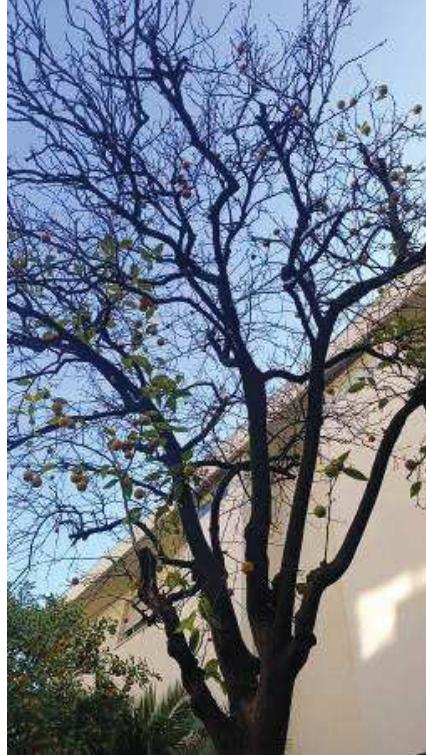
## 9. FOTOGRAFÍAS:

MOTIVO DEL APEO: Árbol decrépito

**6. LESIONES GRAVES:** 90% madera muerta. Tras la regresión definitiva del ejemplar, existe una alta probabilidad de rotura de partes y/o vuelco del árbol completo debido al consiguiente debilitamiento mecánico y degradación de los tejidos disfuncionales.

**8. OBSERVACIONES:** Se estima que el origen del declive progresivo del ejemplar se ha debido a afecciones radiculares propiciadas por factores abióticos perjudiciales para el óptimo desarrollo del árbol, característicos del entorno urbano viario como compactación excesiva del suelo, enterramiento del cuello del tronco, pavimento impermeable sobre raíces, espacio de crecimiento de raíces restringido y otros daños radiculares por canalizaciones subterráneas de servicios y obras de reacondicionamiento de acerado y carretera dentro del área crítica de anclaje.
