AP1262-25
EBF

FICHA DE COMUNICADO DE APEO DE ARBOLADO VIARIO (AP1262/25) PARTE 1^a

UBICACIÓN: Bulevar Los Arcos

MOTIVO DEL APEO: Vuelco total

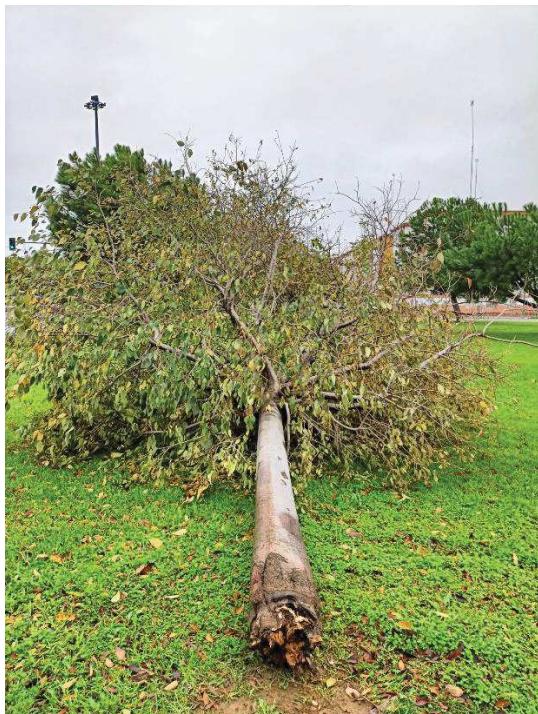
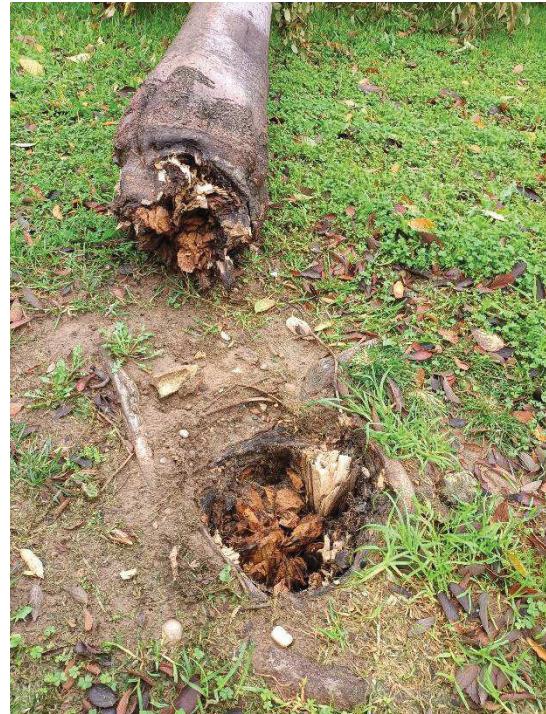
9. FOTOGRAFÍAS:

6. LESIONES GRAVES: El ejemplar presenta una rotura de cuello que ha provocado su vuelco, quedando la parte aérea amputada de la parte hipogea. El ejemplar pierde, por tanto, toda su integridad estructural y capacidad de sustentación fisiológica.

7. ESTADO GENERAL: Tras el vuelco se ha observado presencia de raíces estrangulante constriñendo al ejemplar. Tanto el fuste volcado como la sección de cuello enterrado presentaban pudrición interna con micelio subcortical. No se han visualizado raíces estructurales.

8. OBSERVACIONES: Las posibles causas de la pudrición que han debilitado estructuralmente al ejemplar pueden trazarse hacia determinados factores abióticos del terreno: suelos impermeables, con elevada compactación y capacidad para retener agua; junto con las obras en el entorno, que han favorecido el desarrollo radicular inadecuado y fallo posterior por el EMA.

Imagen: detalle del vuelco (1) por rotura de cuello (2).
