FICHA DE COMUNICADO DE APEO DE ARBOLADO VIARIO (AP359/26) PARTE 1ª

Código Apeo: AP359/26

UBICACIÓN: C/ San Juan de la Cruz

Árbol: *Ulmus pumila*

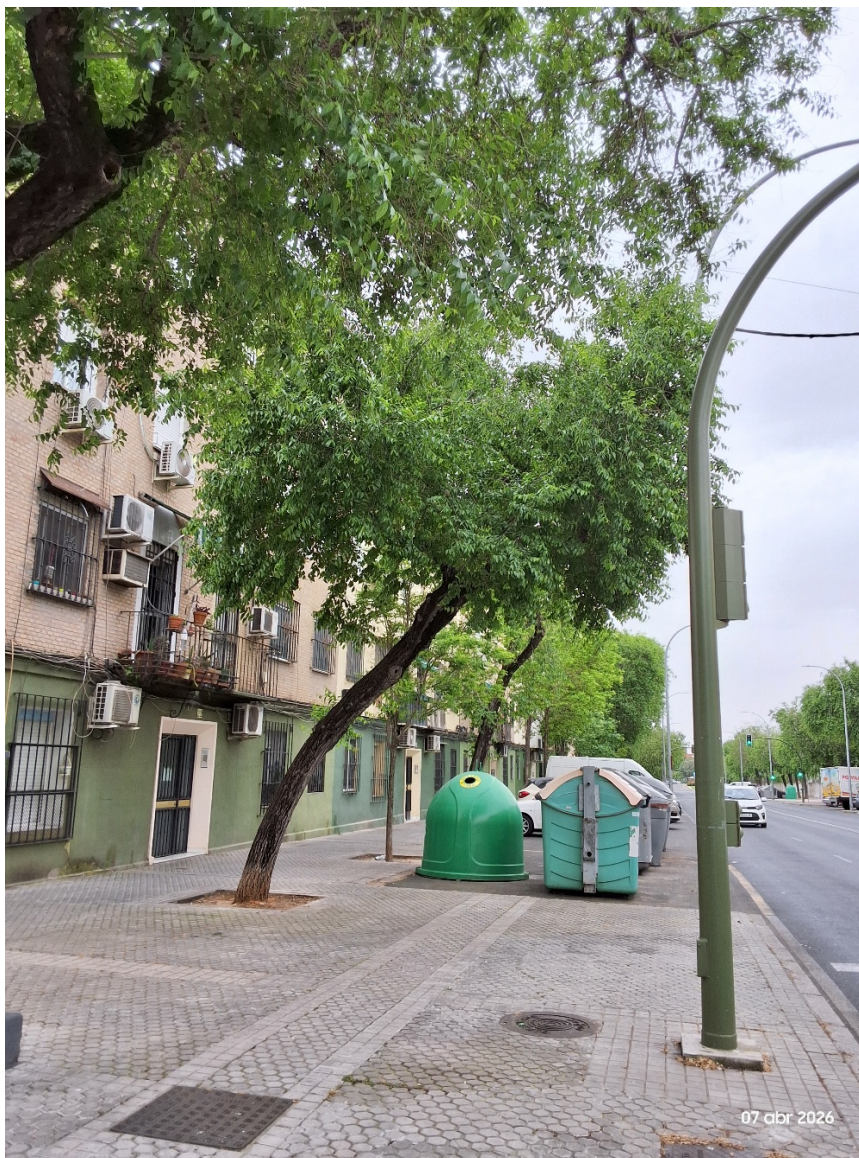
Imagen: UPU 426

- 6. LESIONES GRAVES:** Inclinación 24,83°, ligero incremento, en marzo de 2025 marcaba 24,17° NW, habiéndose incrementado 1,01° respecto a la inspección de 04/2023.

- 7. ESTADO GENERAL:** Abultamiento del terreno en compresión y grietas concéntricas junto al cuello, más evidentes al E además de posibles fisuras en zonas de tracción, también en cuello. Cavidad bajo la cruz y en anteriores lesiones de poda, extensión de la afección a través de los tejidos asociados, en tronco y ramas remanentes.

- 8. OBSERVACIONES:** En el momento del apeo se constató en los restos vegetales del pie la presencia de la pudrición generalizada.
