**Expediente: 1/2026**

AP-378-2026  
AGF

**FICHA DE COMUNICADO DE APEO DE ARBOLADO VIARIO (AP378/26) PARTE  
1ª**

**FICHA DE COMUNICADO DE APEO DE ARBOLADO VIARIO (AP378/26) PARTE 2ª****MOTIVO DEL APEO: riesgo no tolerable**

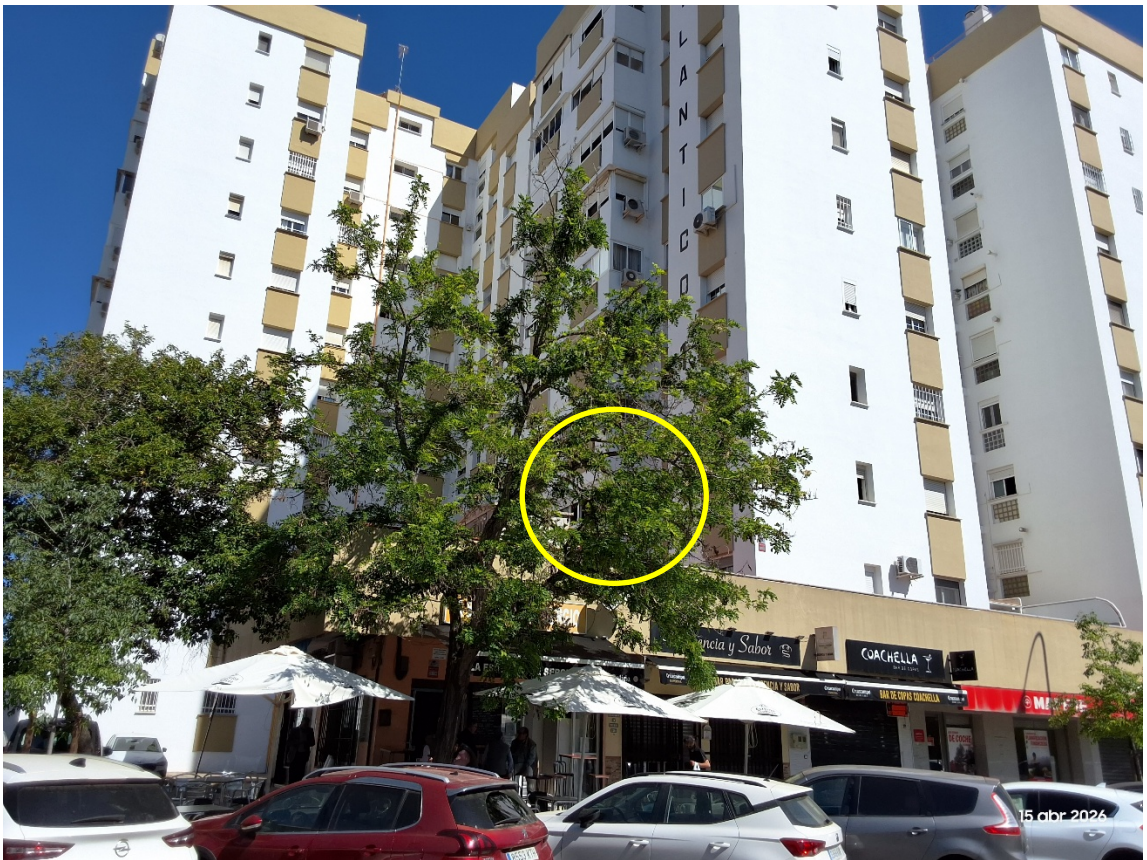
5. **LATITUD DE ACERADO:** Avenida de doble sentido de la circulación, alcorque colocado en el borde del viario, junto a zona de estacionamiento.
6. **LESIONES GRAVES:** Fallo de un antiguo eje secundario, la lesión afecta en tracción a las dos ramas remanentes, lateralizadas hacia las mesas del velador, cavidad y pudrición activa, ha generado madera de reacción en compresión en la horquilla. Grieta por el plano central del otro eje, S, desgarró reciente por colapso de secundaria.

Imagen: RPS 599. En amarillo: rama con la fractura detectada.

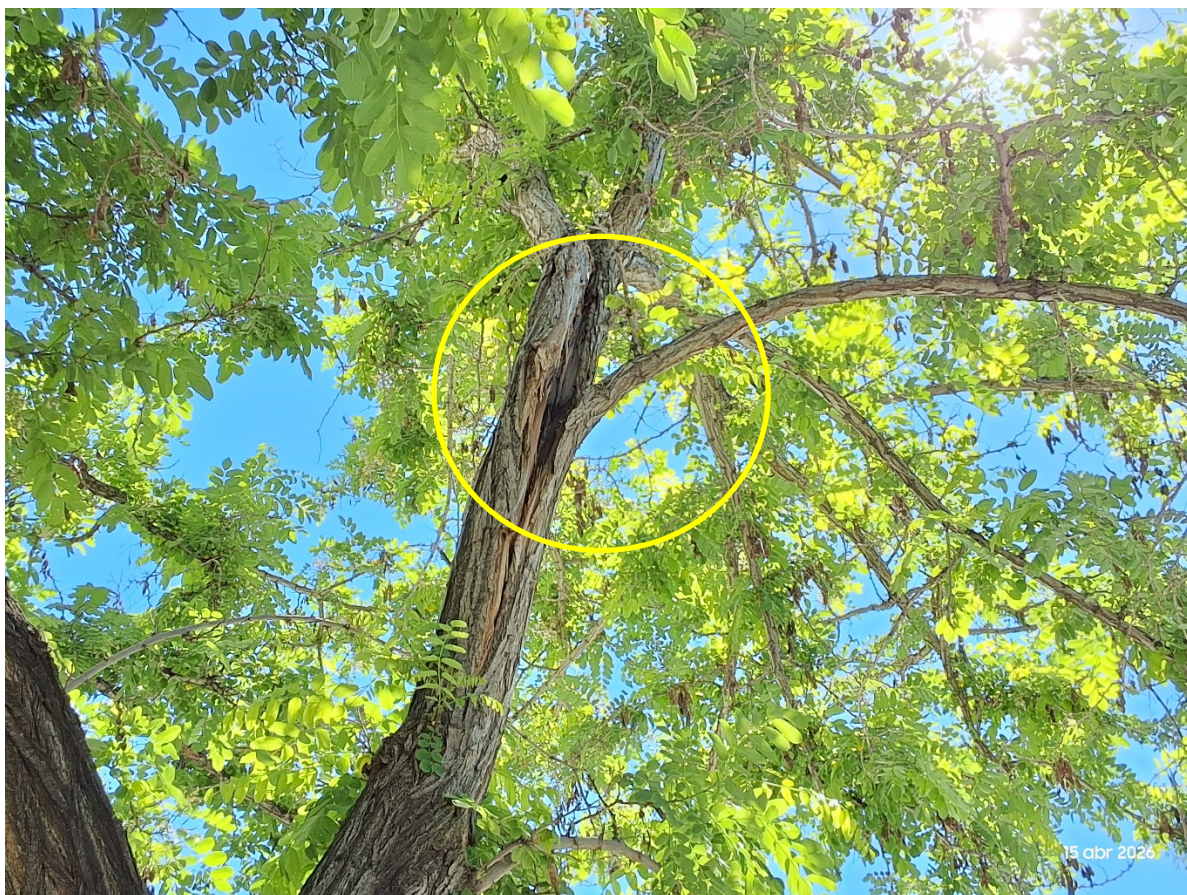
Imagen: RPS 599. En amarillo: fractura en inserción de rama,
