**Expediente: 1/2026**

AP-380-2026  
AGF

**FICHA DE COMUNICADO DE APEO DE ARBOLADO VIARIO (AP380/26) PARTE 1ª**

Código Apeo: AP380/26

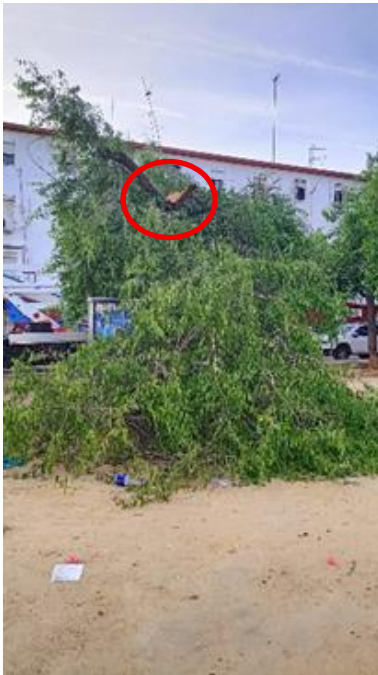
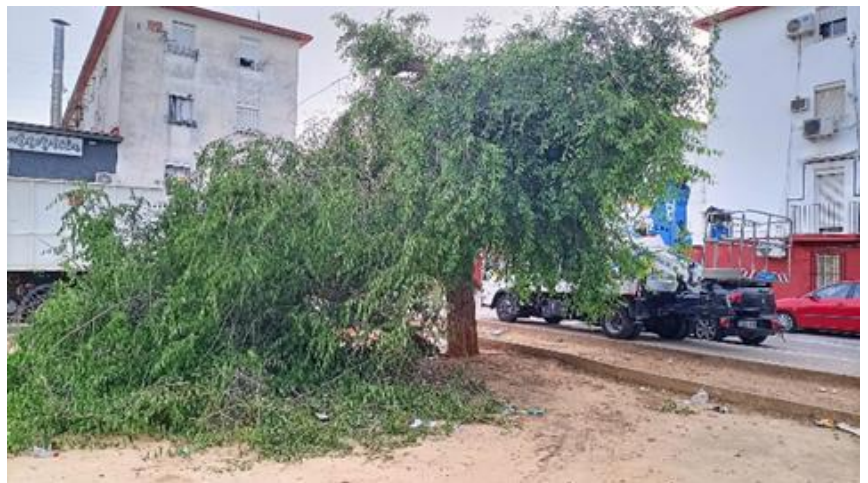
## 9. FOTOGRAFÍAS:

**6. LESIONES GRAVES:** Rotura recurrente de ramas, quedando la copa reducida y desestructurada. Cavidades abiertas en cruz y copa, observándose la pudrición total del duramen, con insuficiente pared residual para garantizar la integridad estructural en determinados puntos. Podas de desmoche y terciado de ejes principales que han condicionado la estructura de copa, alterando definitivamente su arquitectura original e incrementando el riesgo de fallo. Taladros en la zona basal por endoterapia anual, para control de la plaga denominada Galeruca del Olmo.

**7. ESTADO GENERAL:** Árbol maduro, con porte definitivamente alterado por el viejo desmoche de copa, que ha comprometido su desarrollo (pudrición y uniones débiles de ramas en las zonas de corte de terciado de ejes). Baja eficiencia en la generación de madera de reacción o refuerzo estructural.

**8. OBSERVACIONES:** Además del elevado riesgo de vuelco y fractura, el árbol presenta escasa funcionalidad debido a la severa desestructuración de copa por el terciado. En el momento actual, presenta cargas de origen epicórmico, el exceso de peso en la copa genera un efecto de palanca que la madera degradada por la pudrición no puede contrarrestar.
