**Expediente: 1/2026**

AP-492-2026  
MJMM

## FICHA DE COMUNICADO DE APEO DE ARBOLADO VIARIO (AP492/26) PARTE 1ª

## FICHA DE COMUNICADO DE APEO DE ARBOLADO VIARIO (AP492/26) PARTE 2ª

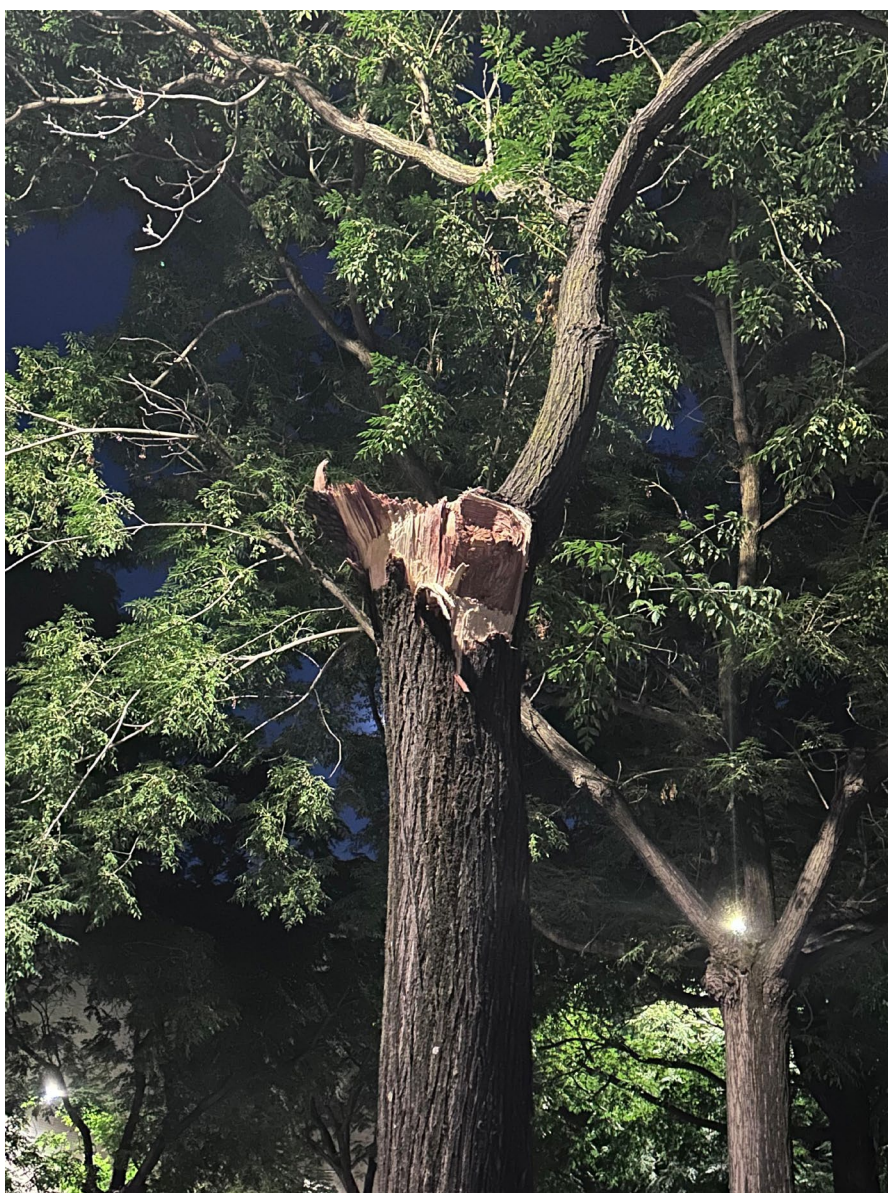
Imagen: MEA 1907

6. **LESIONES GRAVES:** fallo de eje a nivel de la cruz, produciendo la pérdida del 80% de la copa, dado que este eje (previamente desmochado y terciado) sustentaba el sistema principal de ramas de la copa. En la lesión puede apreciarse pudrición.

7. **ESTADO GENERAL:** En alcorque de reducidas dimensiones, con acopio de escombros al N. Junto a zona de estacionamiento de vehículos al E. Varios ejes en distintos grados de jerarquía se insertan en una cruz desmochada, con lesiones de poda de más de 15cm de diámetro con síntesis de madera de reacción alrededor. Porte ahilado, suplente lateralizado acortado, recayendo sobre carril bici, sin cargas (parada vegetativa). Codominancias en horquillas en altura, algunas con incipientes cortezas incluidas.
