**Expediente: 275/2026**

**SOLICITUD DE APEO DE ARBOLADO (AP-517-26) PARTE 1ª**

**Código ID:** 129328

**UBICACIÓN:** CALLE PÁRROCO JOSÉ MORENO VEGA

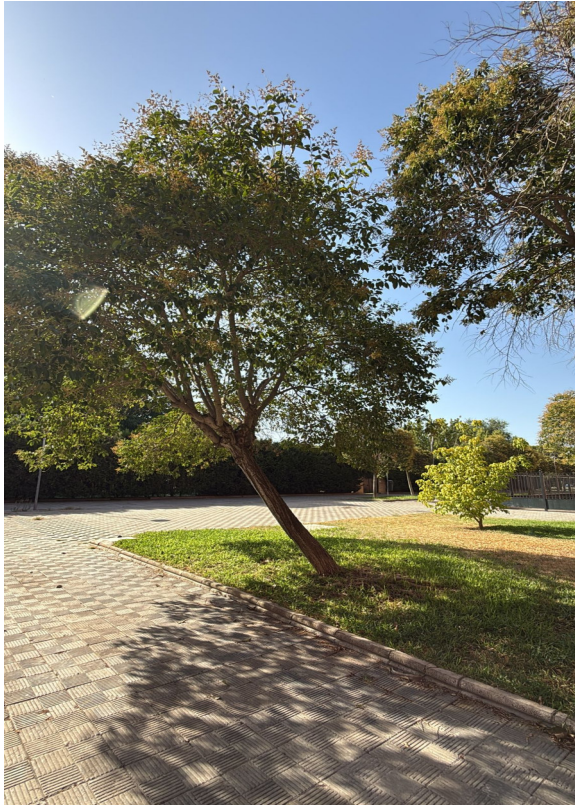
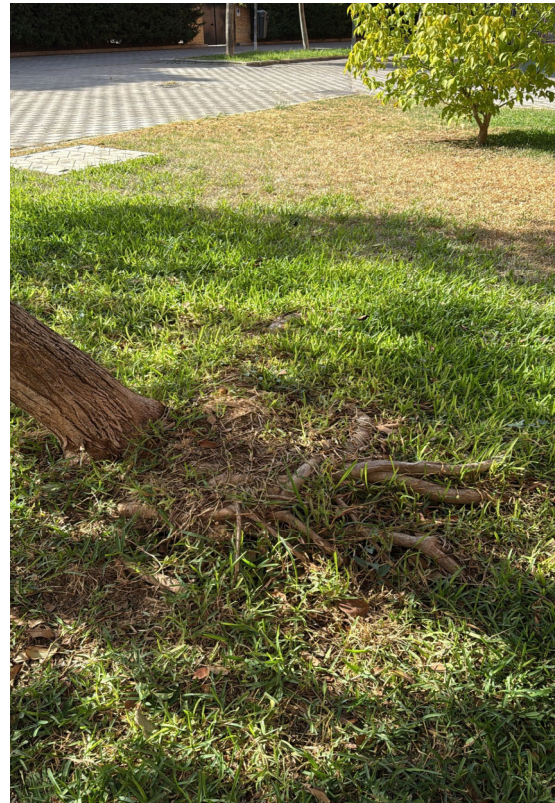
Corteza incluida en cruz con copa formada por suplentes jóvenes de pequeño calibre que pueden ocasionar fallo con el crecimiento. Presenta inclinación acusada de 32° con levantamiento del plato radicular y presencia de raíces superficiales dañadas.

Ejemplar desvitalizado con daños graves

Se trata de un ejemplar situado en parterre terrizo, con graves síntomas de regresión y desvitalización, además de varias fisuras/grietas en el tronco, desde la base hasta la cruz. Presenta también descortezamientos en el tronco. Se puede observar como el 50% aproximadamente del volumen de copa, se localiza sobre zona peatonal.

Visión general del árbol:

Se recomienda su apeo, siguiendo el criterio de riesgo y gestión/renovación del arbolado, ya que supone asumir un riesgo por posible caída del ejemplar o de alguna de sus partes
