AP-10-2026
AGF

COMUNICADO DE APEO DE ARBOLADO VIARIO (AP-10-2026) PARTE 1^a
MOTIVO: RIESGO

Código: AP-10-2026

Ubicación: Calle Muñoz León

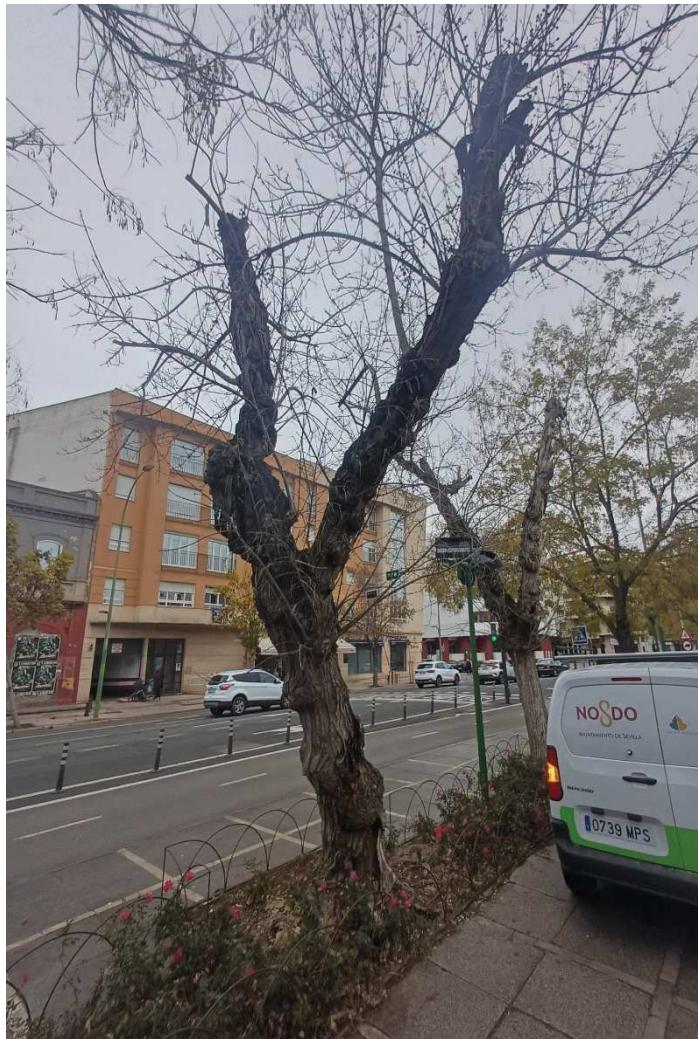
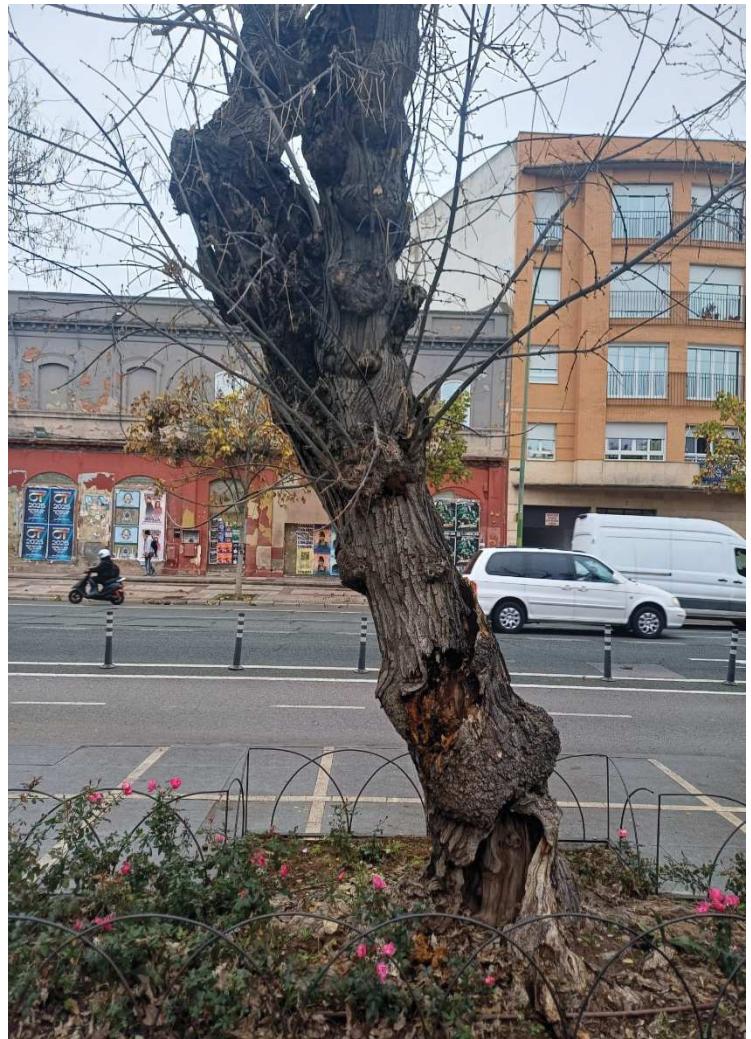
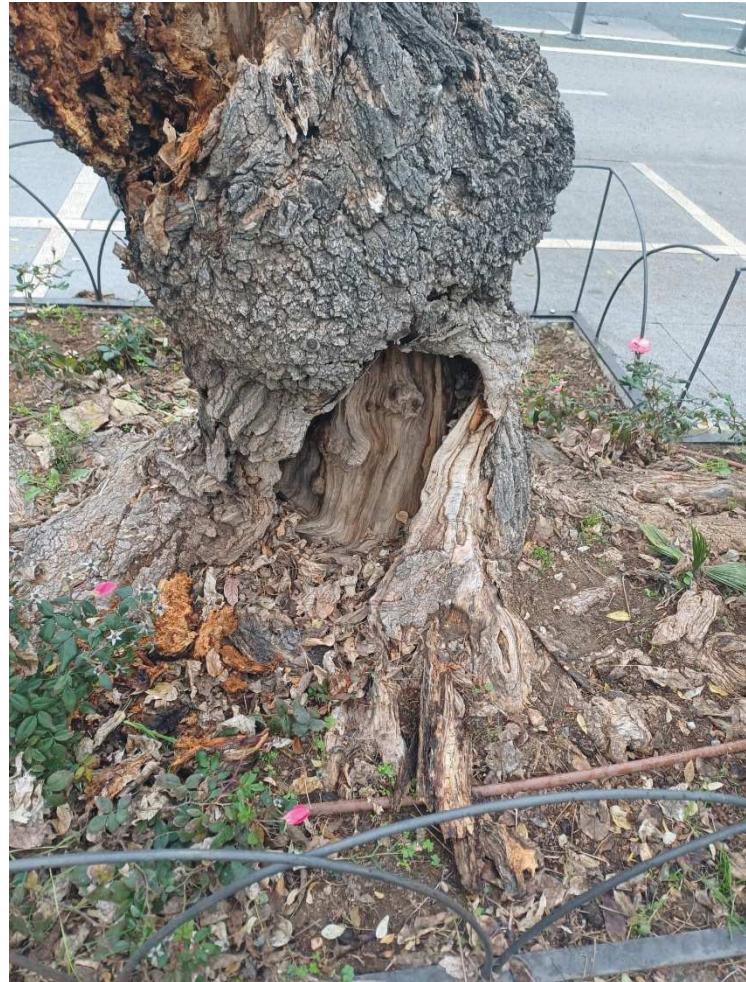
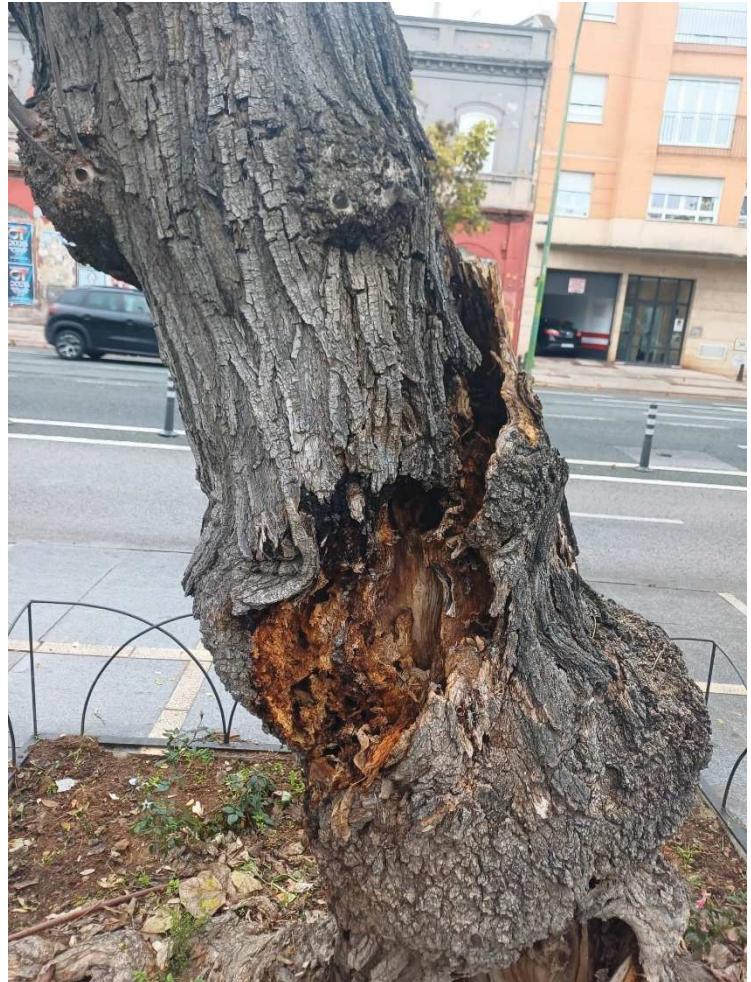
13. FOTOGRAFÍAS:

Tras la inspección visual realizada por el equipo de inspección de riesgo, se determina que el riesgo asociado al ejemplar es ELEVADO; se detectan varios defectos graves en la estructura del ejemplar que reducen drásticamente su respuesta biomecánica frente a nuevas cargas y fenómenos meteorológicos adversos. Se observan cuerpos fructíferos compatibles con actividad de *Hinonotus hispidus* además de chancros y descortezamientos a lo largo de toda la estructura de tronco y ejes primarios. Presenta también fisura en espiral sobre cavidad sobre tronco con angulación.

Debido a la gravedad de los daños se considera que queda definitivamente comprometida su estabilidad, presentando alta probabilidad de colapso a nivel de cuello y fallo de ejes principales.

- Cavidades en zona basal y fractura asociada con alta probabilidad de colapso inminente.
- Fisuras a nivel de cuello.
- Descortezamientos.
- Cuerpos fructíferos compatibles con actividad de *Hinonotus hispidus*.

- Ejemplar decrepito con actividad fúngica de hongo patógeno especialmente agresivo en esta especie. Presenta además cavidades con pudrición avanzada asociada a nivel de cuello, tronco y posible afección hacia zona basal; la cavidad situada a 1m de altura se encuentra fracturada lo que unido a las fisuras en espiral presentes en tronco hacen concluir que el colapso y caída del ejemplar son inminentes y el fallo se encuentra activo.

- Se propone la reposición del ejemplar en el futuro.
