Expediente: 4/2026
AP-1342-25
EBF

FICHA DE SOLICITUD DE APEO DE ARBOLADO VIARIO (AP 1342/25) PARTE 1^a

UBICACIÓN: Avda. Menéndez Pelayo (DISTRITO CASCO ANTIGUO)

Árbol: *Ulmus pumila*

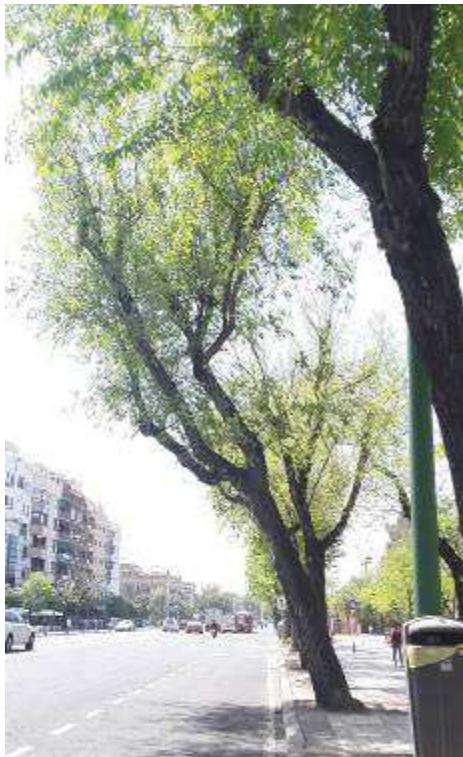
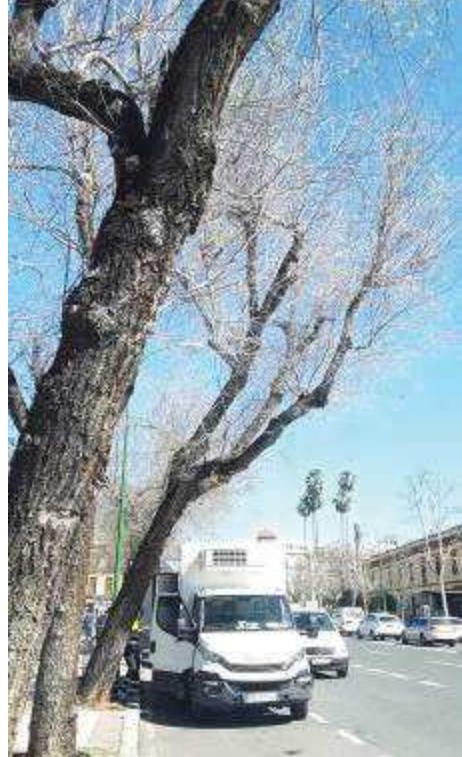
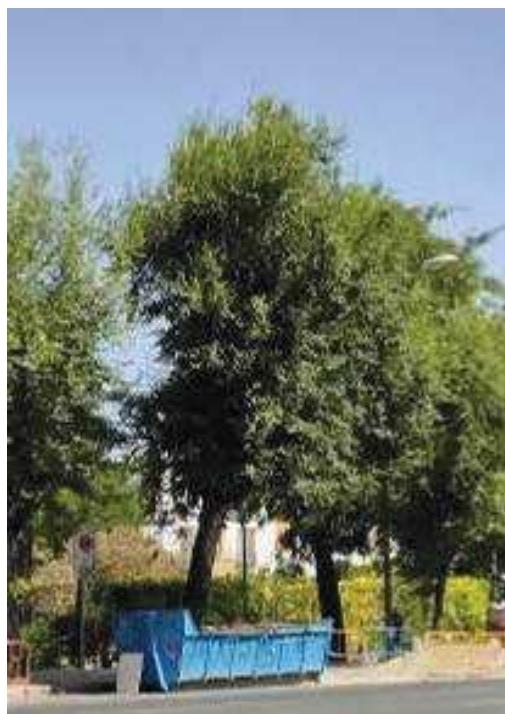
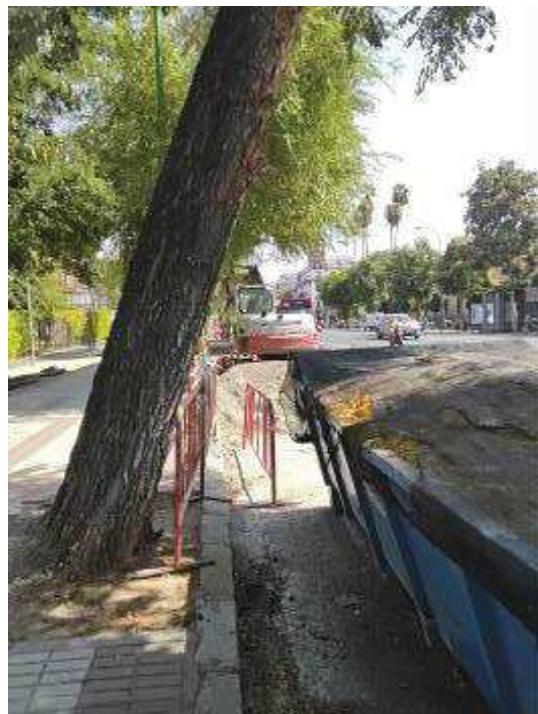
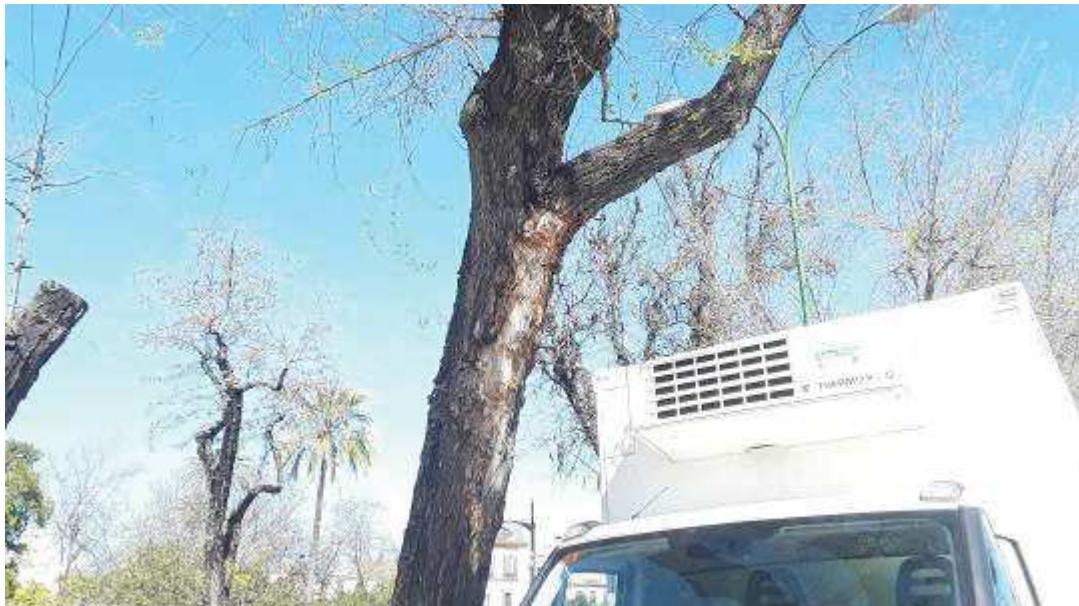
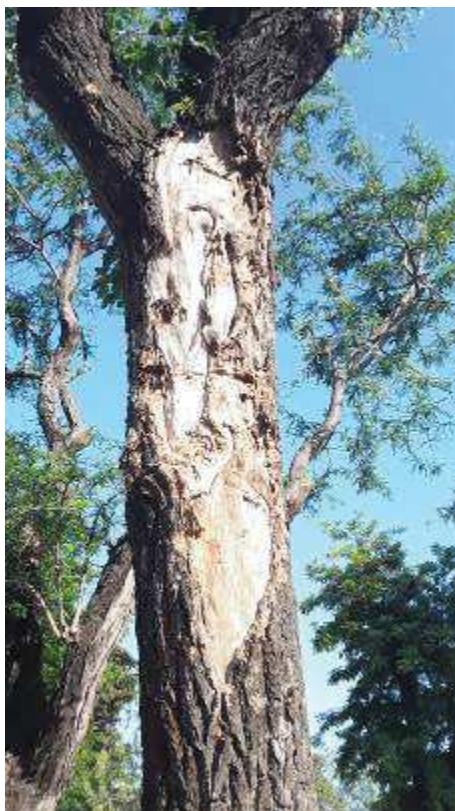
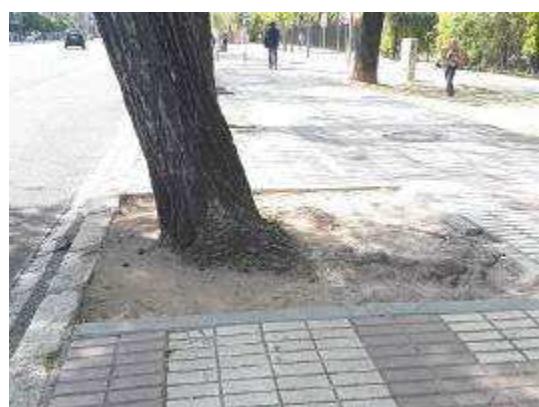
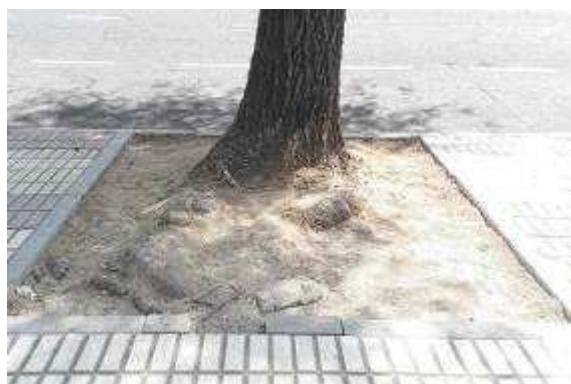
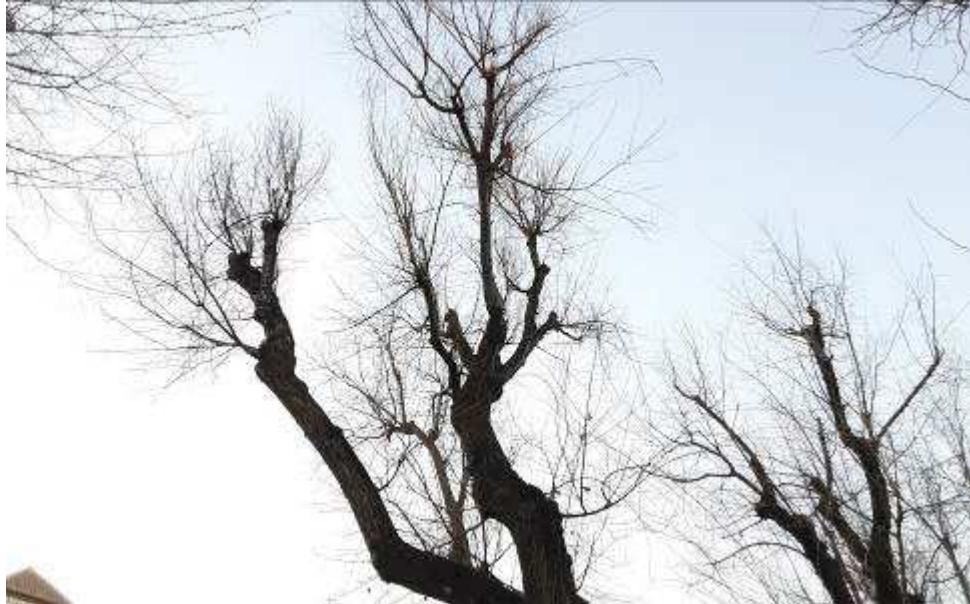
9. FOTOGRAFÍAS:

6. LESIONES GRAVES: Inclinación 21°E, con proyección de impacto sobre calzada, agravada por la presencia de raíces superficiales en la zona de tracción, emergidas hasta 1m del pie. Amplia herida longitudinal en el tronco (95x30cm) con necrosis cambial, descorteza y pérdida de resistencia mecánica de la madera expuesta, afectando al 30% del perímetro a 2m de altura, con mengua del 10% de la sección transversal, generada por contacto y choque de camiones durante la carga y descarga de mercancía para negocios próximos y de autobuses turísticos, ya que el tronco se proyecta a esta altura sobre la franja de aparcamiento provocando una interferencia con el uso de la misma a los vehículos de más de 2m de altura. Pudrición interna en ejes principales.

7. ESTADO GENERAL: Árbol maduro, con copa antiguamente desmochada, y reiteradamente terciada. Podas anuales de reducción de apical para controlar el riesgo de vuelco, debido al registro de un aparente incremento activo de la inclinación y a cambios en el alcorque (ampliación) y canalizaciones de servicios tanto en calzada como en acerado, dentro del área crítica de anclaje radicular.

8. OBSERVACIONES: Antecedentes de fallo a nivel de copa y vuelco de varios ejemplares coetáneos de la misma especie en estado mecánico y fisiológico similar durante eventos meteorológicos adversos evidenciando tras el colapso la pudrición interna de la madera a partir de los antiguos desmoches de copa, y daños radiculares sistemáticos en la alineación.

Se recomienda la tala del árbol dada la invasión de la franja de aparcamiento por el tronco a 2m, sin acción viable para la corrección de esta interferencia que genera conflicto con el uso seguro del espacio. Además existe riesgo elevado de vuelco con proyección de impacto sobre calzada, como consecuencia de la inclinación, raíces superficiales y daños en la zona crítica de anclaje, registrándose este tipo de fallo en otros ejemplares de la especie de esta alineación, en la misma etapa de desarrollo, con historial de poda análogo y debilidades fisiológicas y estructurales asimilables.
