AP-1401-25
EBF

SOLICITUD DE APEO DE ARBOLADO VIARIO (AP-1401-2025) PARTE 1ª
MOTIVO: ÁRBOL SECO

Código: AP-1401-2025
Ubicación: Avenida Torneo.
Excmo. Sr.:

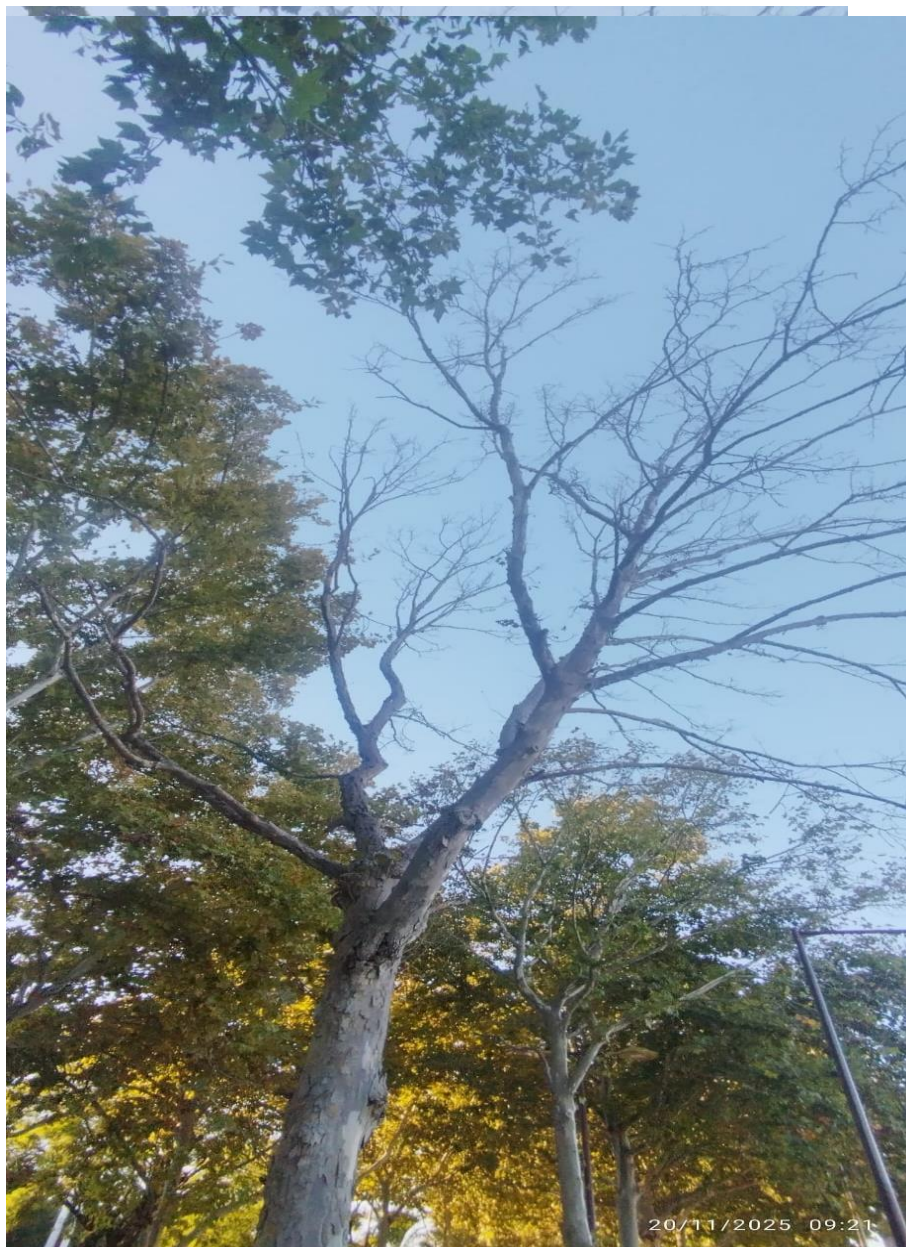
13. FOTOGRAFÍAS:

ESTADO GENERAL: Se confirma la muerte definitiva e irreversible del ejemplar. Copa completamente seca. En los últimos meses ha perdido las escasas brotaciones nuevas en tronco. Presenta degradación estructural generalizada. Presencia de chancro con probable pudrición asociada en zona basal.

OBSERVACIONES: Ejemplar definitivamente seco. Estabilidad estructural comprometida.

Se solicita apeo. Tras la visita realizada por el equipo de inspección de riesgo se constata que el ejemplar se encuentra definitivamente seco. Presenta degradación en la totalidad de su estructura con descortezamientos y grietas en tronco. Chancro en zona basal con probable pudrición asociada. Esta degradación probablemente afecte también a su sistema radicular comprometiendo así su estabilidad estructural.

ÚNICO.- Autorizar el apeo de **un ejemplar de *Platanus hispánica* con ID nº 379 situado en Avenida Torneo (AP-1401-2025)**.
