**Expediente: 3/2025**

AP-1241-2025  
AGF

## FICHA DE COMUNICADO DE APEO DE ARBOLADO VIARIO (AP1241/25) PARTE 1<sup>a</sup>

## FICHA DE COMUNICADO DE APEO DE ARBOLADO VIARIO (AP1241/25) PARTE 2<sup>a</sup>

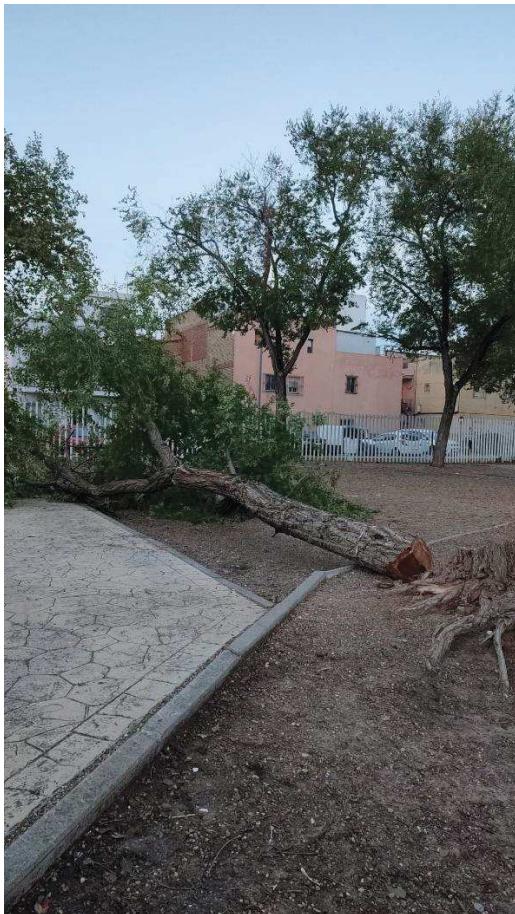
- 6. LESIONES GRAVES:** Ejemplar con raíces estrangulantes alrededor del cuello en las que se aprecian severos daños mecánicos asociados a obras en el entorno, con posible afectación transmitida tanto a la parte hipogea como aérea. Se aprecia levantamiento en su ZSR al carecer de raíces estructurales.

- 7. ESTADO GENERAL:** Pie que presenta las fitopatologías propias de la especie en condiciones urbanas: pudrición de la parte hipogea, asociada a reiterados daños radiculares tras antecedentes de obras alrededor de la base; reducción de su capacidad de anclaje al carecer de raíces estructurales desarrolladas; pudrición y diferentes cancros, potencialmente asociados a infecciones transmitidas desde el cambium vascular radicular.

Imagen: Ejemplar después del apeo (1), raíces estrangulantes con daños posteriores a obras (2).
