FICHA DE COMUNICADO DE APEO DE ARBOLADO VIARIO (AP1242/25) PARTE 1ª

ID: 31809

Código Apeo: AP1242/25

UBICACIÓN: ZV Parque Fco. Garrido Márquez y Calle Honestidad

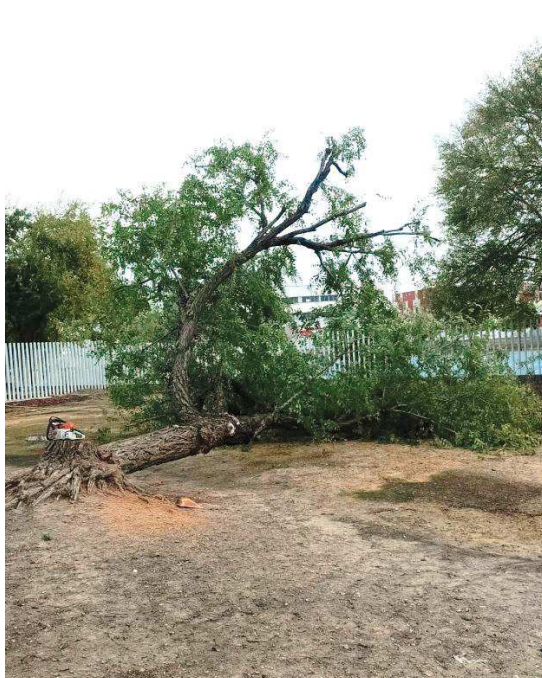
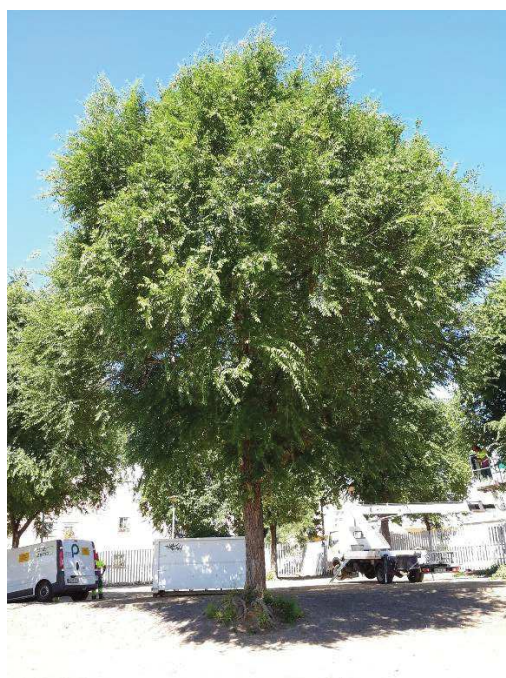
9. FOTOGRAFÍAS:

6. **LESIONES GRAVES:** Ejemplar con raíces estrangulantes alrededor del cuello en las que se aprecian severos daños mecánicos asociados a obras en el entorno, con posible afectación transmitida tanto a la parte hipogea como aérea. Se aprecia levantamiento en su ZSR al carecer de raíces estructurales.

7. **ESTADO GENERAL:** Pie que presenta las fitopatologías propias de la especie en condiciones urbanas: pudrición de la parte hipogea, asociada a reiterados daños radiculares tras antecedentes de obras alrededor de la base; reducción de su capacidad de anclaje al carecer de raíces estructurales desarrolladas; pudrición y diferentes canchros, potencialmente asociados a infecciones transmitidas desde el cambium vascular radicular.

8. **OBSERVACIONES:** Al ejemplar se ha realizado un seguimiento anual desde 2019, lo que ha permitido evidenciar el incremento progresivo de los daños radiculares junto con patologías propias de la especie asociadas al estrés térmico durante el verano.

Imagen: Ejemplar después del apeo (1), ejemplar durante inspección 2022 (2).
