**Expediente: 3/2025**

AP-1243-2025  
AGF

## FICHA DE COMUNICADO DE APEO DE ARBOLADO VIARIO (AP1243/25) PARTE 1ª

Código Apeo: AP1243/25

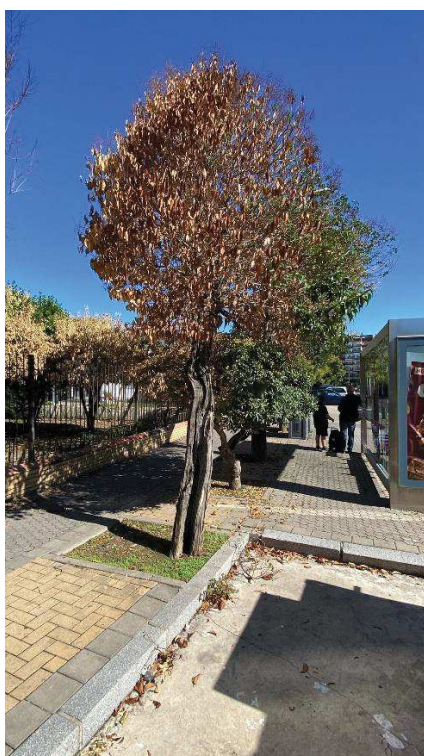
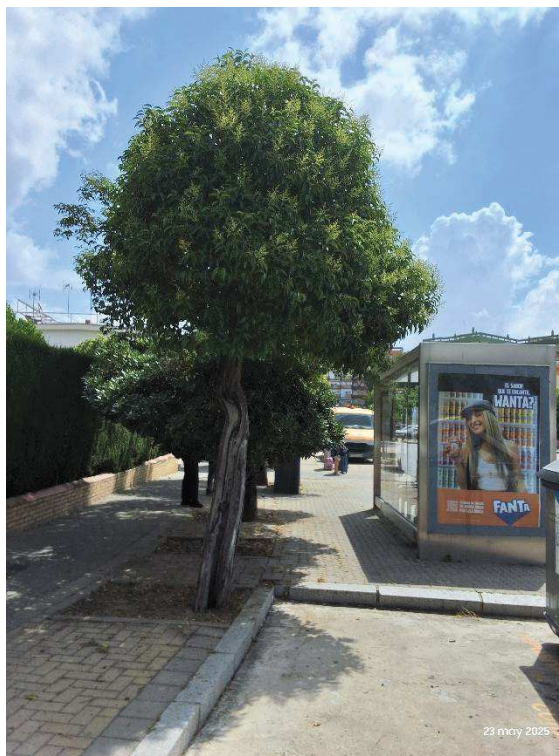
6. **LESIONES GRAVES:** Totalidad de ramas secas, descortezamiento en fuste y lesiones de poda en ejes principales, e inestabilidad radicular. Tras la muerte del ejemplar, se evidencia una alta probabilidad de fractura de ramas y/o vuelco del árbol completo debido al consiguiente debilitamiento mecánico de los tejidos funcionales.

8. **OBSERVACIONES:** Atendiendo al registro fotográfico de inspecciones previas (mayo 2025, la más reciente), se observa un inicio de la desvitalización del ejemplar coincidiendo con el inicio del verano meteorológico. El estrés hídrico junto con posibles afectaciones radicales por factores abióticos del entorno y/o el daño en el cambium vascular asociado al cancro ha podido comprometer fisiológicamente al pie.

Imagen: desvitalización del ejemplar (1 noviembre y 2 mayo), detalle del histórico de daños (3 y 4).

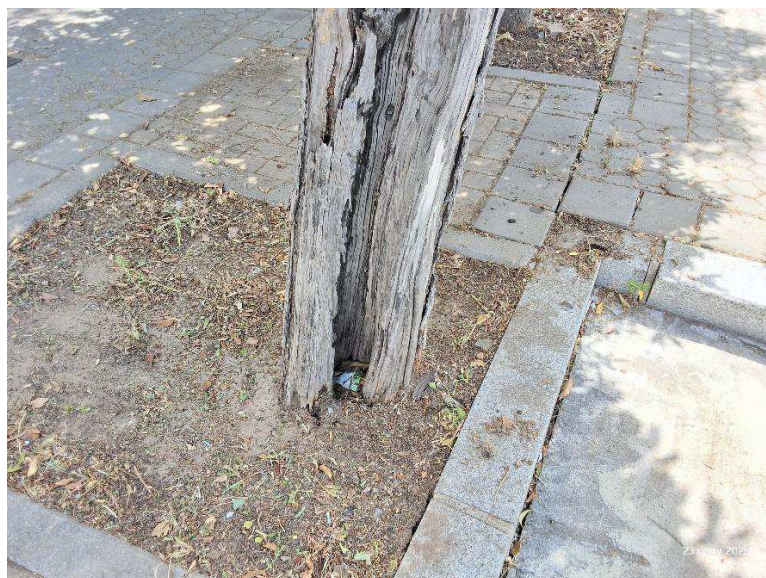
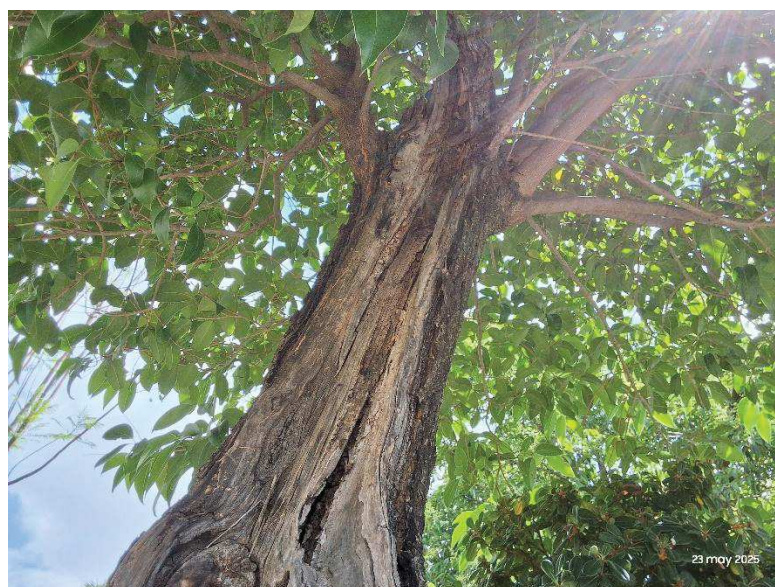
7. **ESTADO GENERAL:** Ejemplar maduro que ha sufrido un decaimiento fisiológico progresivo en toda su estructura. Se observan antecedentes de podas en ejes principales, con estructura de copa constituida por suplentes ortótropos. Los descortezamientos abarcaban longitudinalmente la totalidad del fuste, desde la cruz hasta la base. Destaca un chancro vertical con madera de pudrición en el interior y labio cicatrízal con madera incluida.
